# 整備概要

昼飯大塚古墳は、平成21年度から4ヶ年をかけて保存整備をします。壊れた古墳の墳丘を修復し、あるところは築造当時の姿に戻して歴史公園として整備するものです。

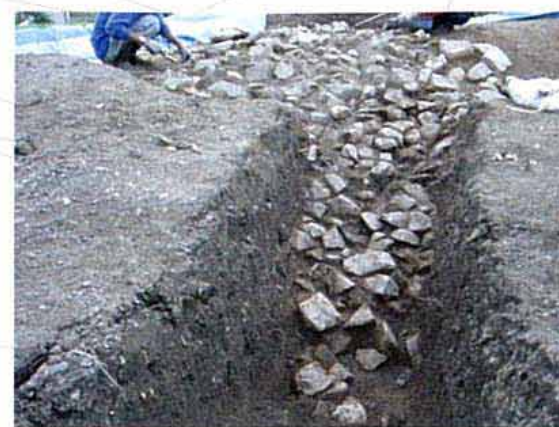
**葺石**  
前方部西面の2段目斜面の葺石の一部を検出した。検出延長は3mを測る。

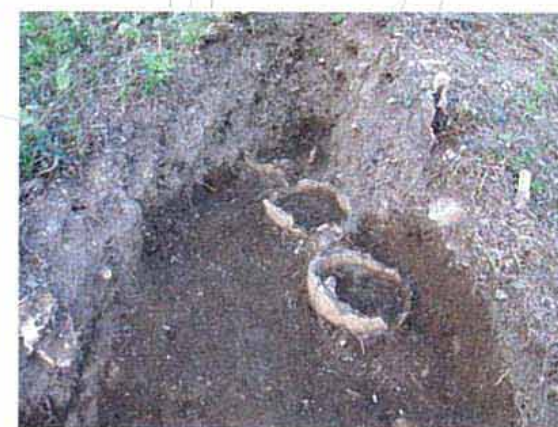
**埴輪列**  
出土した埴輪列は3個体で、2段目テラスの埴輪列とも推定されるが、復元位置よりも北に1.6mずれている。ただ、第7トレンチで確認した埴輪列と同じ高さである。

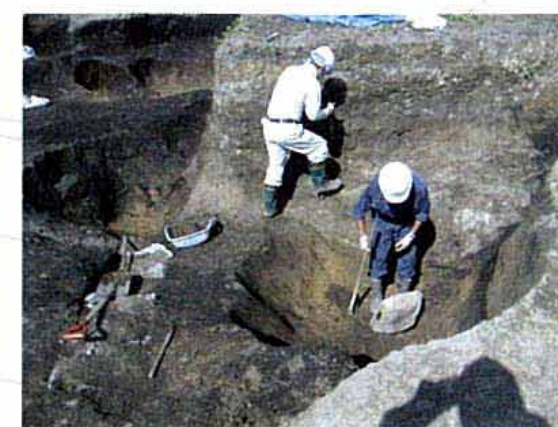
**土採り坑**  
昭和初期頃に掘り返されたと考えられる土採り坑か。これらによって前方部が大きく欠損したと考えられる。

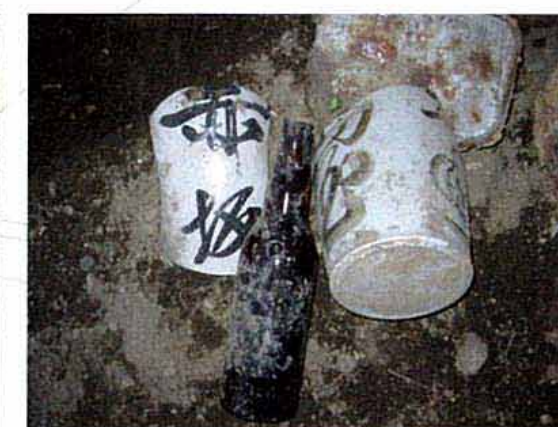
**土採り坑から出土したビール瓶など**  
・大日本ビールのビール瓶  
・『赤坂』『口島屋』通い徳利  
・アルマイトの弁当箱

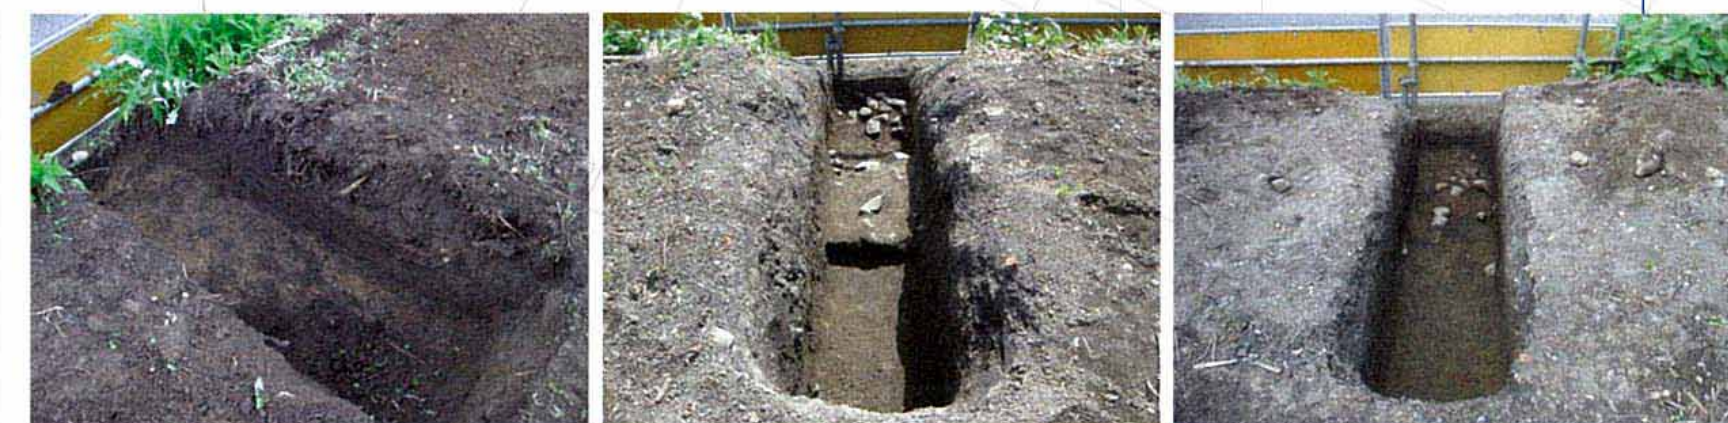
Eライン Fライン Gライン

**C区**：前方部西面のテラス部分は、E、F、G、Hのグリッドライン上に設けたトレンチを掘削した。各トレンチの遺構検出面の高さは設計図に反映されている。

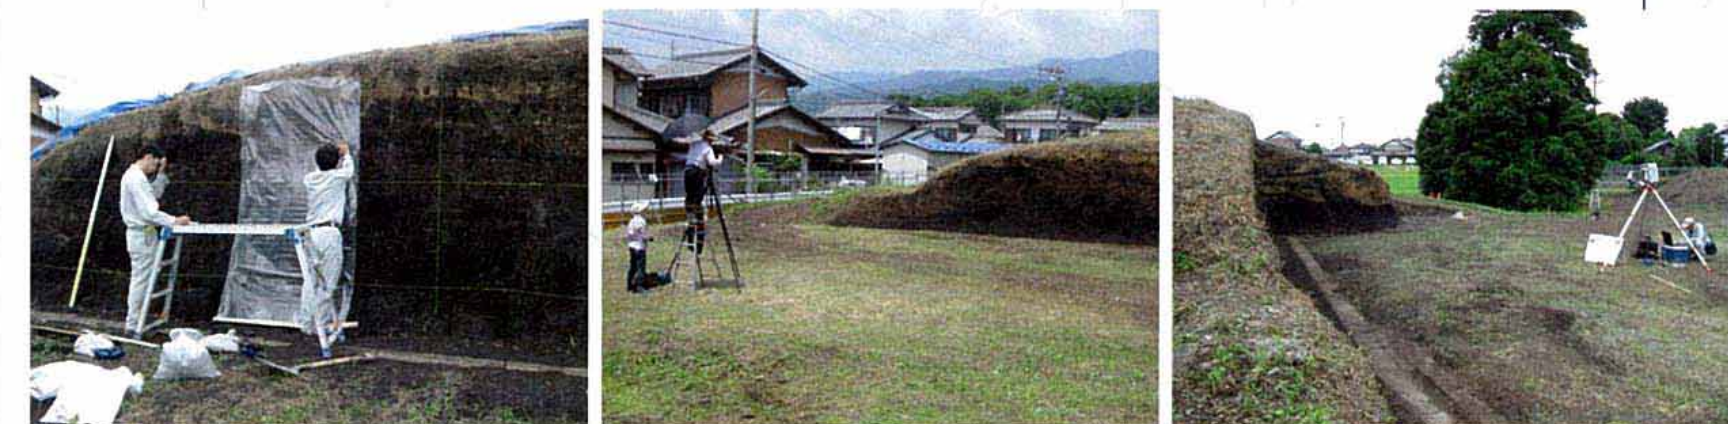
針貫入試験 写真撮影 レーザー三次元計測

**D区**：かつて宅地であったところで盛土が大きく削りとられているが、盛土の壁面観察ができる。盛土の圧縮強度を測るための針貫入試験や、レーザー三次元計測を行った。

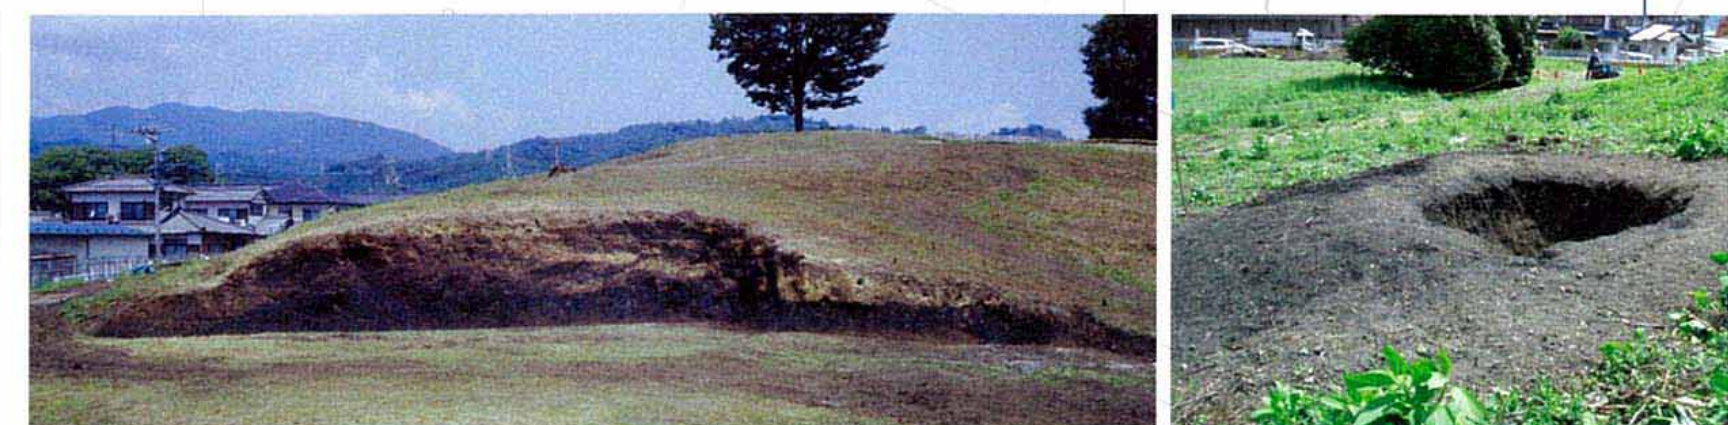
古墳盛土断面写真 攪乱坑

**E区**：竹を燃やすために掘削された竪穴を完掘した。
