H27通学路点検箇所図(興文小学校)

H27 通学路点検箇所図(南小学校1)

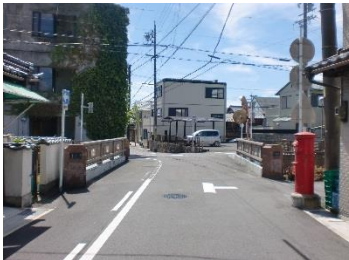
・交通量が多く、危険である。

＜対策メニュー＞

・道路標示(通学路注意等)の設置
【H28対策済】

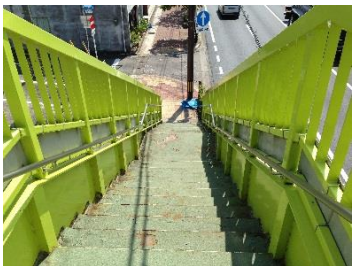
・横断歩道橋の歩道部分が剥がれている箇所がある。

＜対策メニュー＞

・横断歩道橋の補修
【H29対策済】

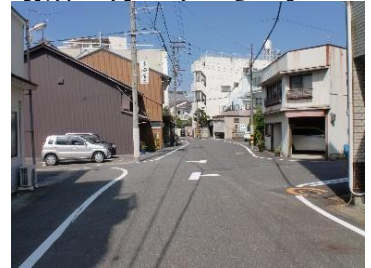
・見通しが悪く、児童の横断場所が分かりづらい。

＜対策メニュー＞

・路面標示(通学路注意等)の設置
【H28対策済】

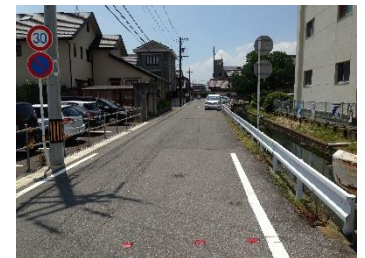
・路側帯がない

＜対策メニュー＞

・路面標示(片側外側線)の設置による路肩拡幅
【H28対策済】

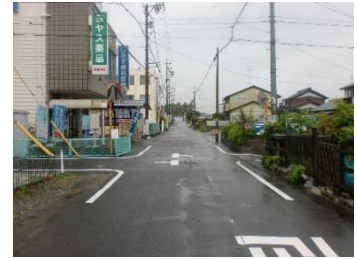
・交通量が多く、児童が横断することができない。

<対策メニュー>

- ・路面標示(通学路注意等)の設置
- 【H27対策済】**

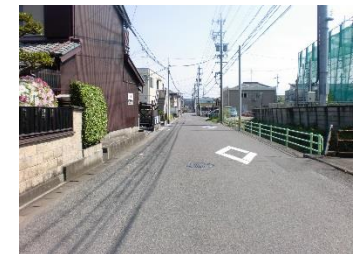
・見通しが悪い。外側線が消えかけている

<対策メニュー>

- ・路面標示(外側線)の引き直し
- 【H27対策済】**

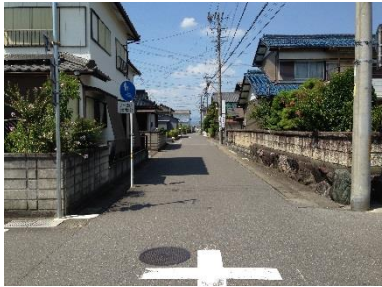
・歩道と車道の区別がなく、
見通しがよくない。

<対策内容>

・道路標示(外側線)の設置
による路肩拡幅
【H28対策済】

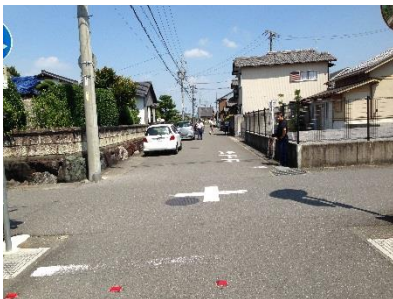
・歩道と車道の区別がなく、
見通しがよくない。

<対策内容>

・道路標示(外側線)の設置
による路肩拡幅
【H28対策済】

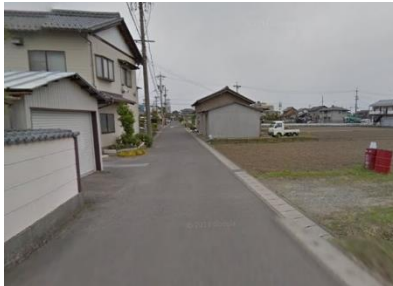
・歩道と車道の区別がない。

<対策内容>

・道路標示(外側線)の設置
による路肩拡幅
【H28対策済】

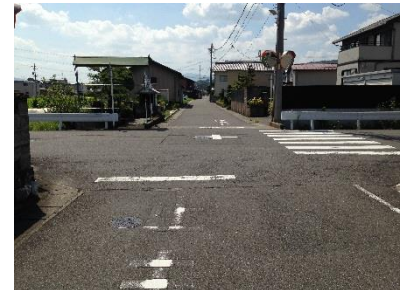
・歩道と車道の区別がない。

<対策内容>

・道路標示(外側線)の設置
による路肩拡幅
【H28対策済】
