H28 通学路点検箇所図(東小学校)

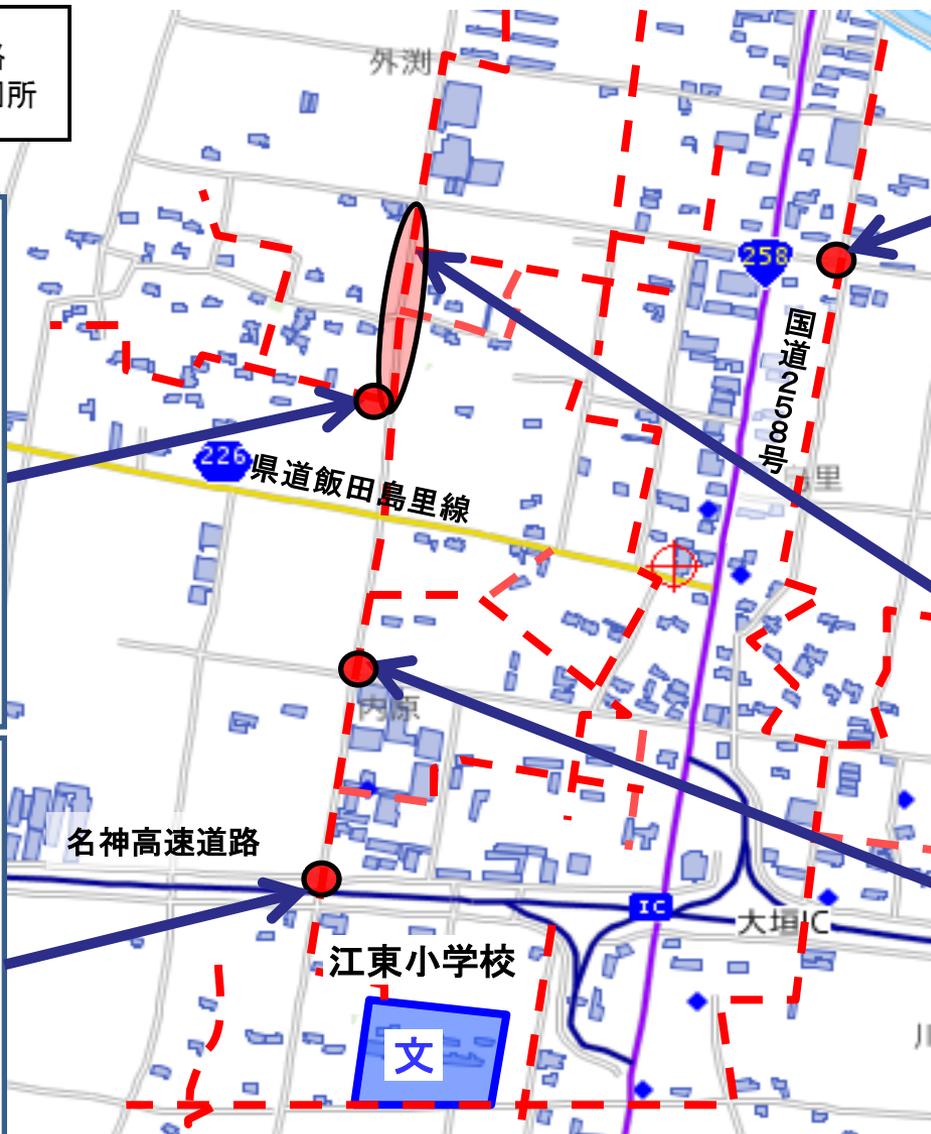
H28 通学路点検箇所図(江東小学校1)

・交差点でスピードを出す車があるため、危険である。

・左折の車と接触の危険がある。

・左右確認がしづらく、危険である。

・スピードを出して、車がすれ違うため危険である。

＜対策内容＞
 ・路面標示(減速マーク)の設置
【H29対策済】

＜対策内容＞
 ・ガードパイプの延長
【H28対策済】

＜対策内容＞
 ・ポストコーンの設置
 ・路面標示(ストップシール)の設置

＜対策内容＞
 ・外側線の設置
【H29対策済】

＜対策内容＞
 ・カラー舗装の設置
【H28対策済】

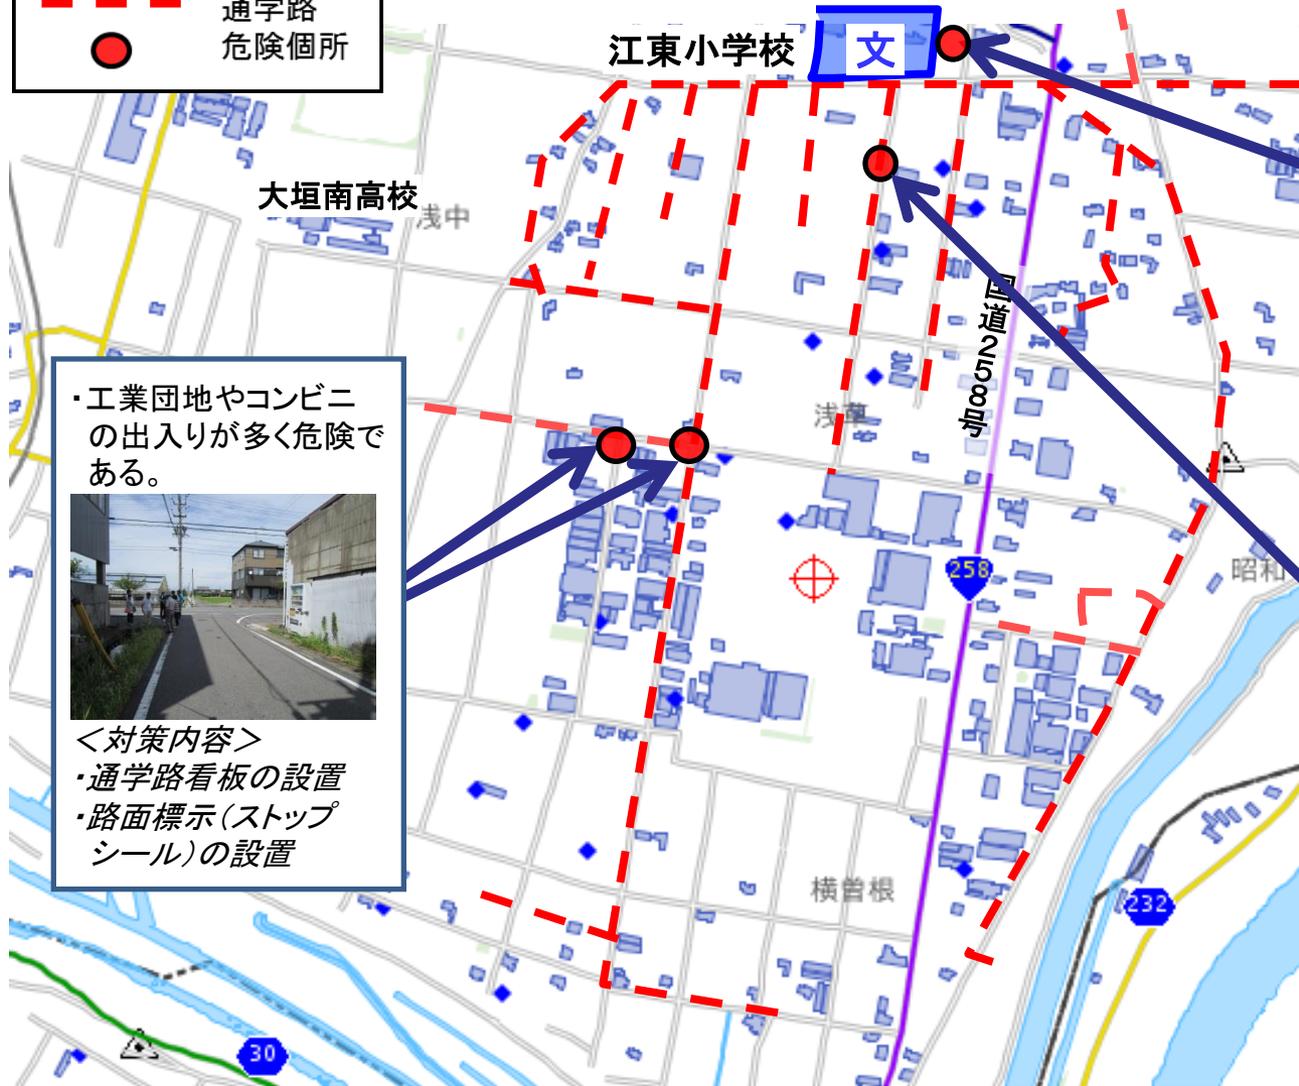
H28 通学路点検箇所図(江東小学校2)

・校舎東側の水路に柵がなく危険である。

・工業団地やコンビニの出入りが多く危険である。

・東から西へ抜ける車が交差点に気づかない。

<対策内容>
・防護柵の設置

<対策内容>
・通学路看板の設置
・路面標示(ストップシール)の設置

<対策内容>
・一時停止の設置
・外側線の再設置による路側帯拡幅
[H28対策済]

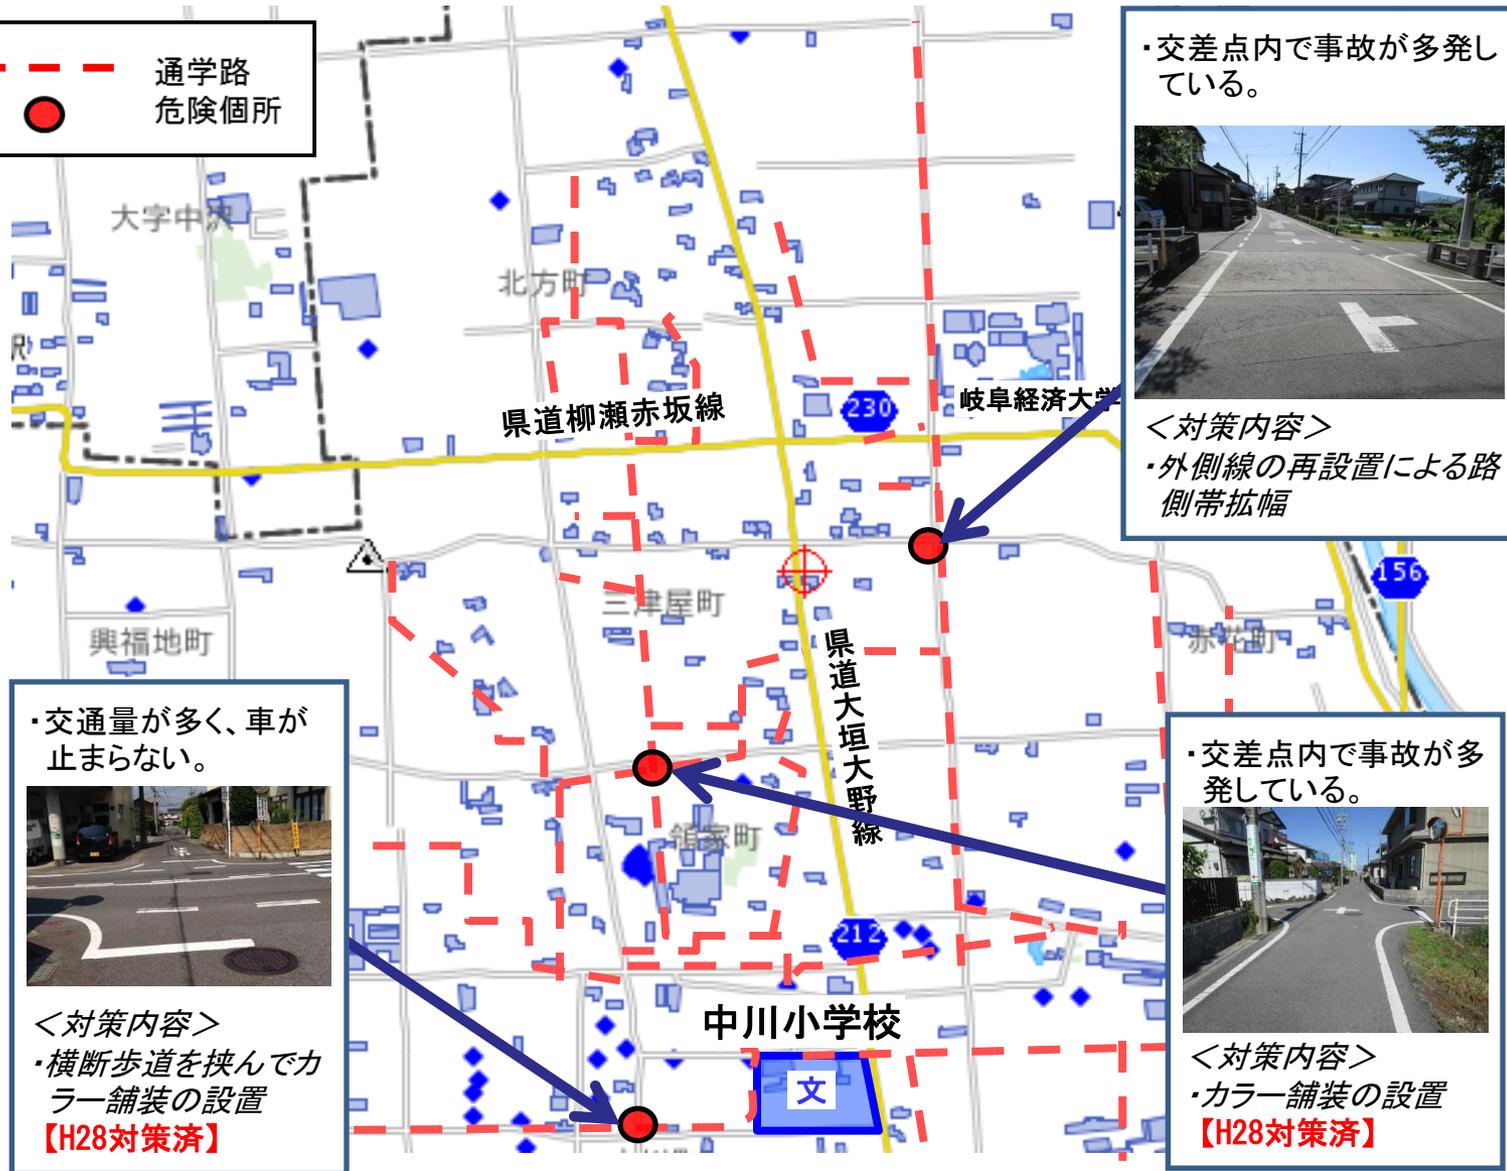
H28通学路点検箇所図(中川小学校)

・交差点内で事故が多発している。

・交通量が多く、車が止まらない。

＜対策内容＞
・外側線の再設置による路側帯拡幅

＜対策内容＞
・横断歩道を挟んでカラー舗装の設置
【H28対策済】

＜対策内容＞
・カラー舗装の設置
【H28対策済】
