# H29 通学路対策箇所図(東小学校)

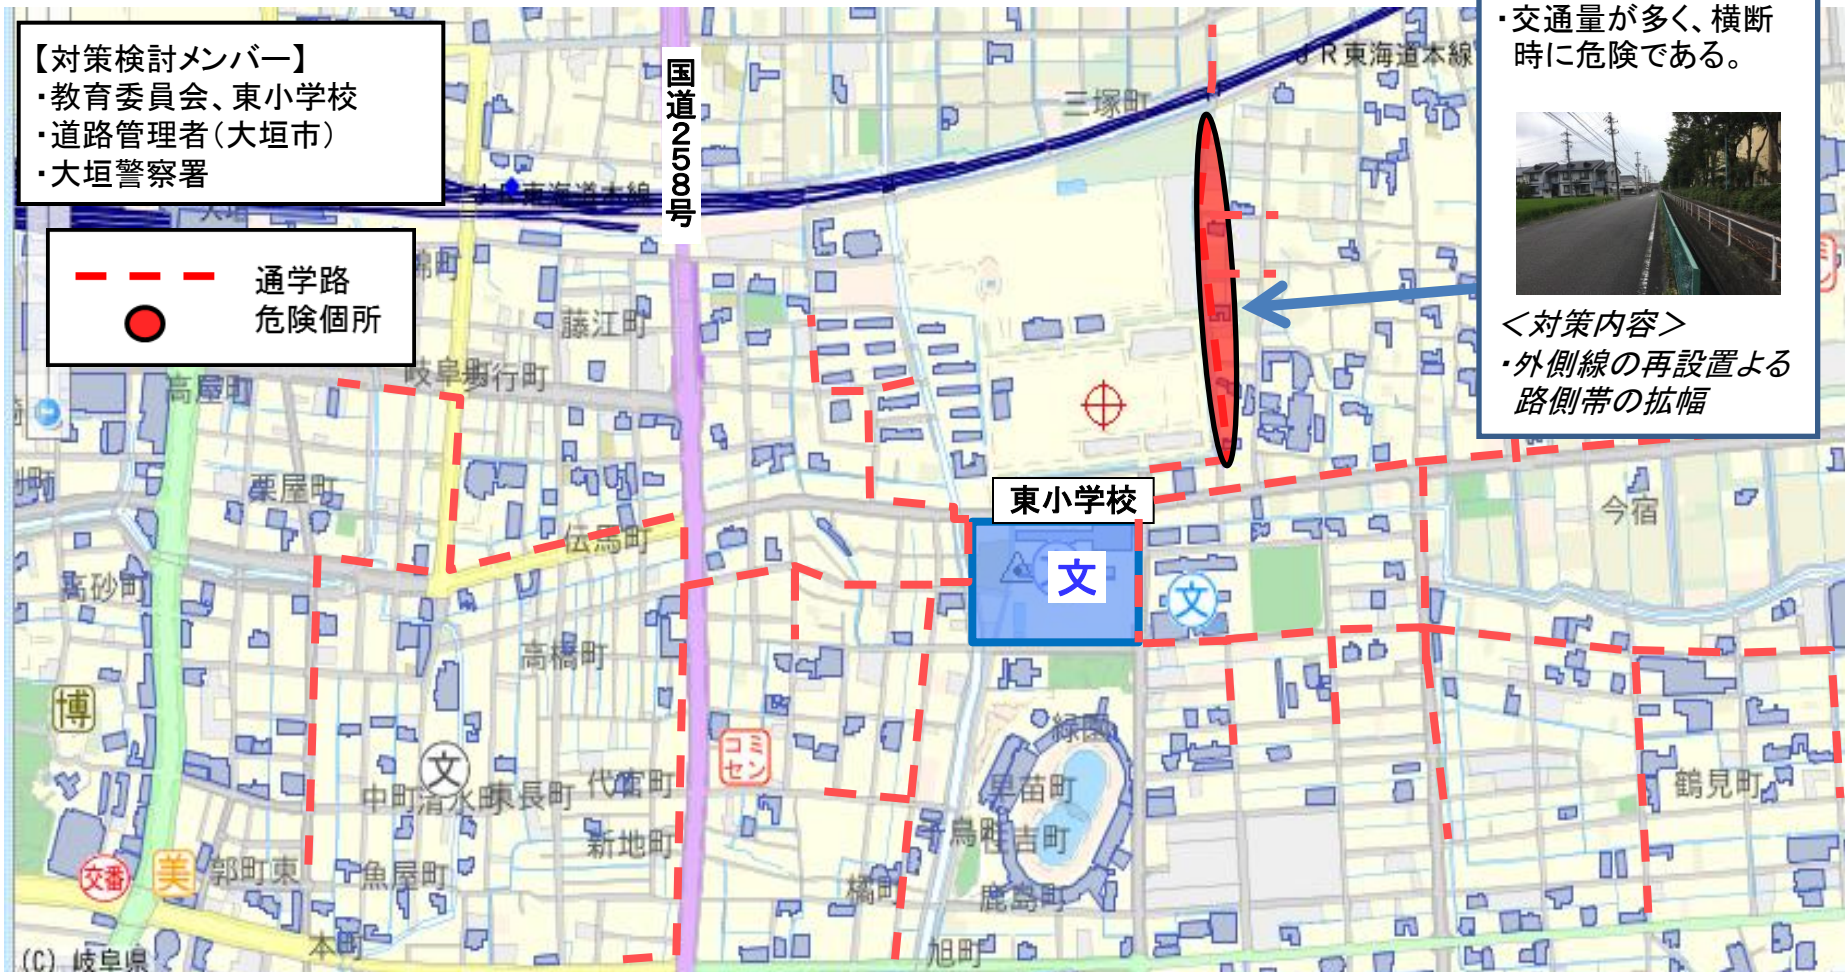
・交通量が多く、横断時に危険である。

- ・外側線の再設置による路側帯の拡幅

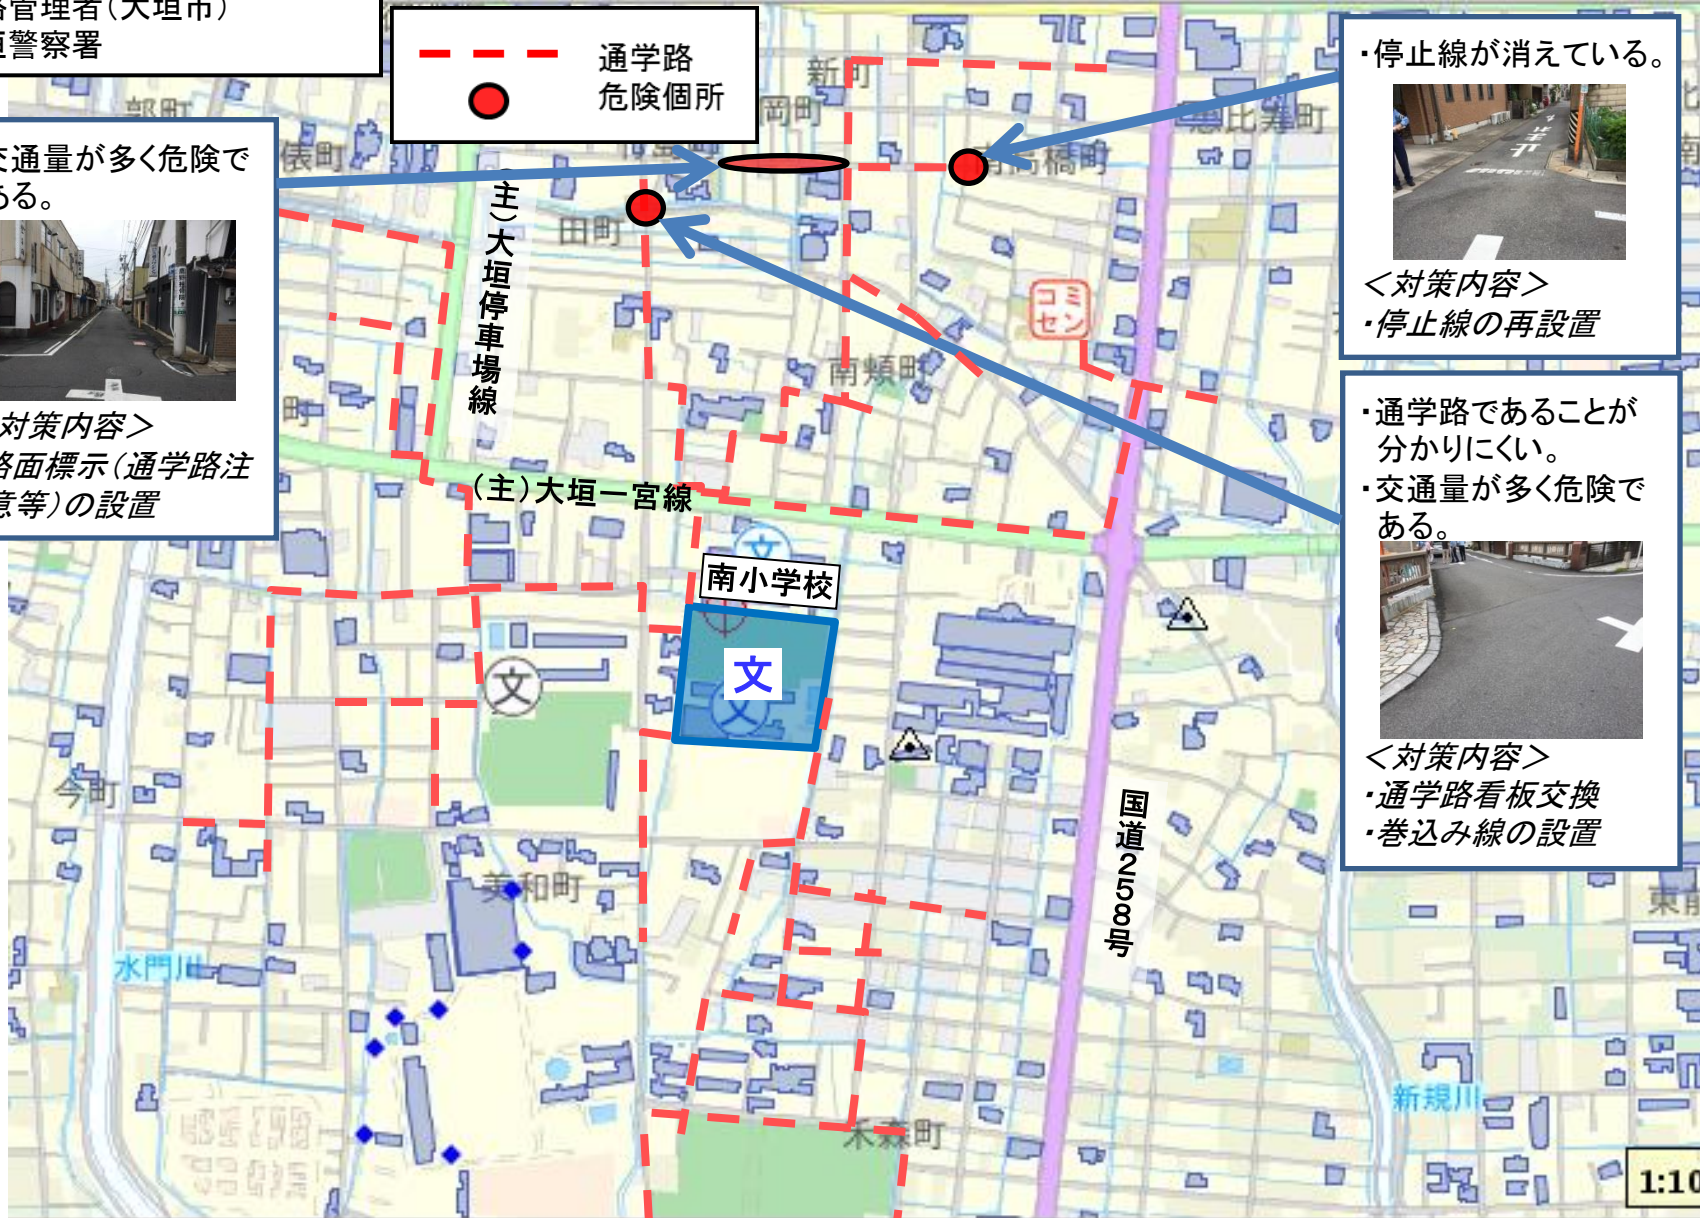
- ・交通量が多く危険である。

- ・停止線が消えている。

- ・通学路であることが分かりにくい。  
 ・交通量が多く危険である。

- ＜対策内容＞  
 ・路面標示(通学路注意等)の設置

- ＜対策内容＞  
 ・停止線の再設置

- ＜対策内容＞  
 ・通学路看板交換  
 ・巻き込み線の設置

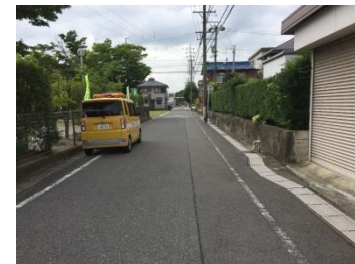
- ・スピードを出す車が多く、危険である。

- ・30km速度規制の設置
- ・外側線の設置による路側帯拡幅
- ・減速マークの設置

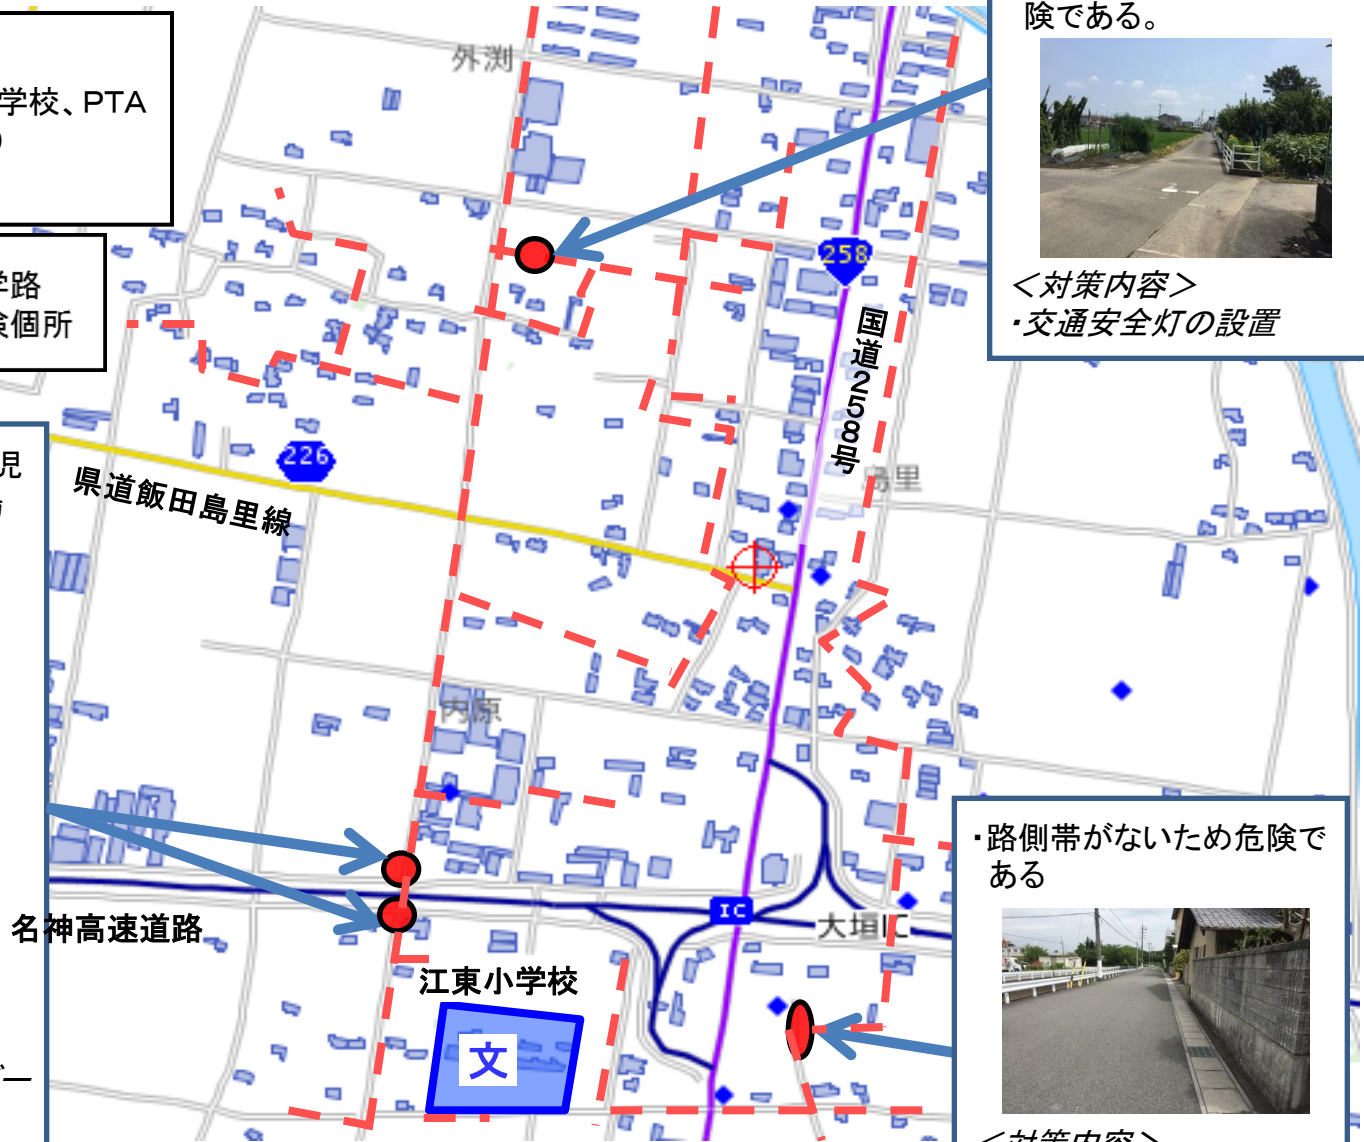
- ・横断歩道に待ち場から児童が道路にはみ出す場合があり危険である。

- ・街灯がなく交通安全上危険である。

- ・路側帯がないため危険である

- ・ポストコーンあるいはガードパイプの設置

- ・交通安全灯の設置

- ・外側線の設置による路側帯の拡幅

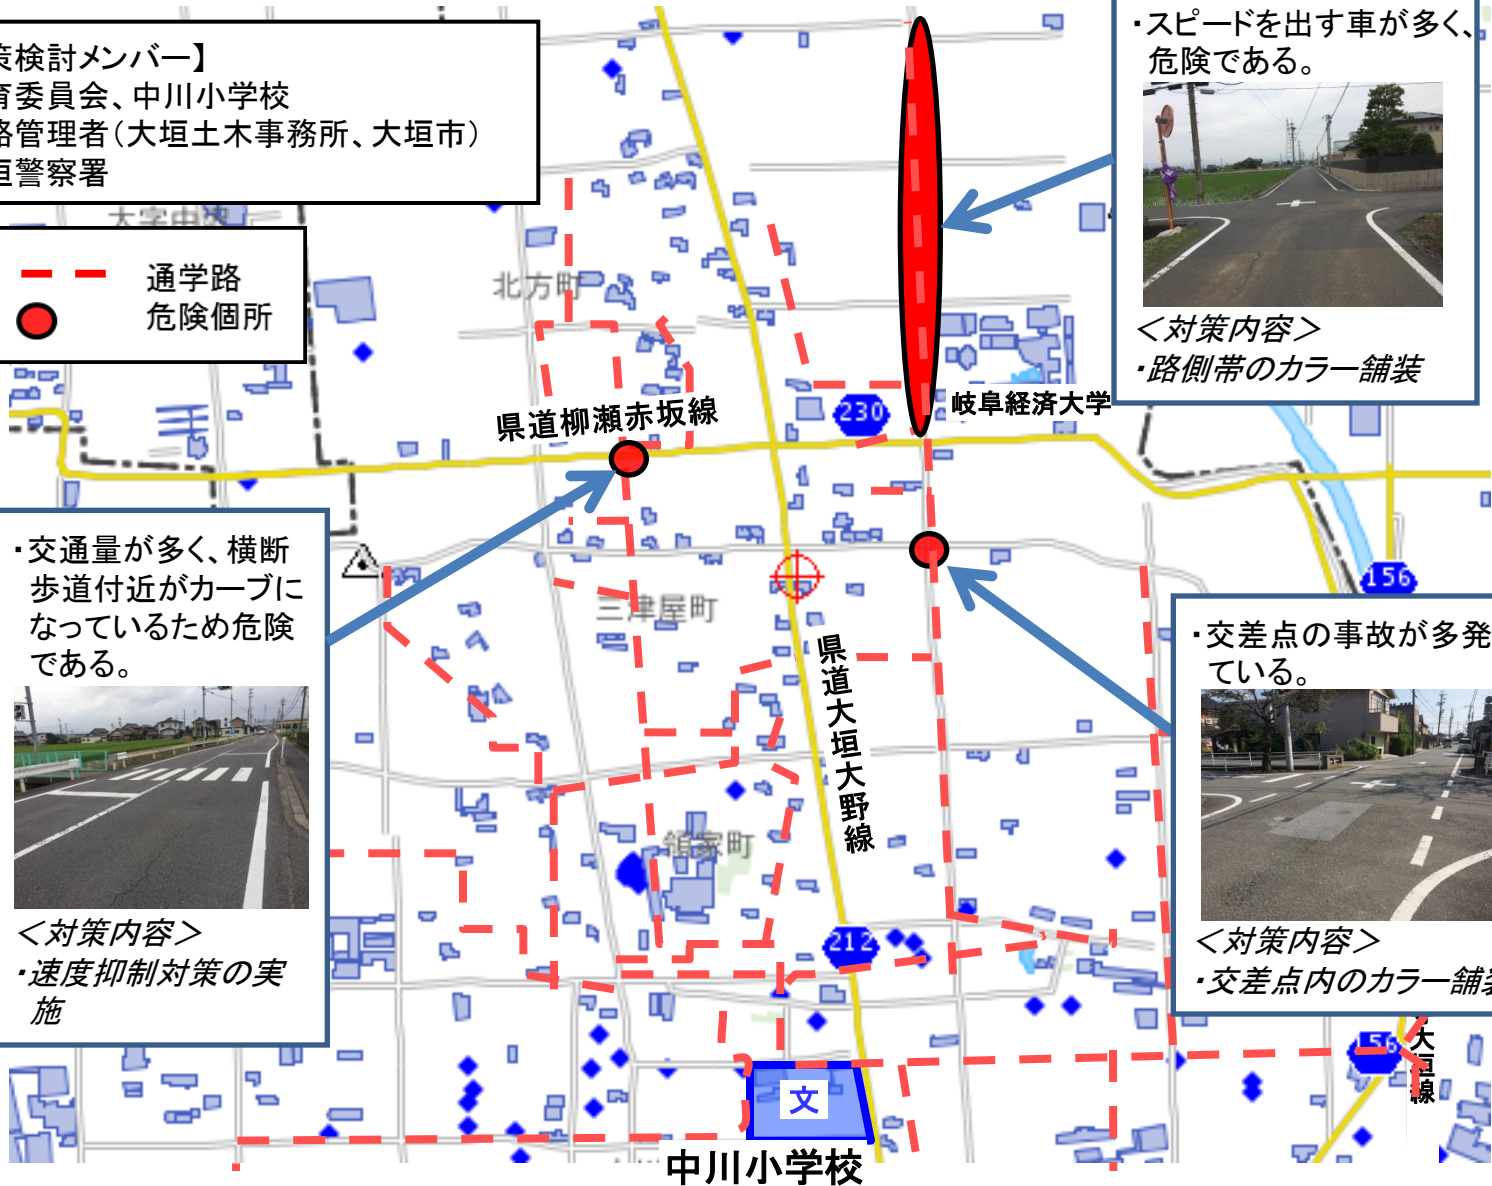
・交通量が多く、横断歩道付近がカーブになっているため危険である。

・スピードを出す車が多く、危険である。

・交差点の事故が多発している。

＜対策内容＞  
・速度抑制対策の実施

＜対策内容＞  
・路側帯のカラー舗装

＜対策内容＞  
・交差点内のカラー舗装

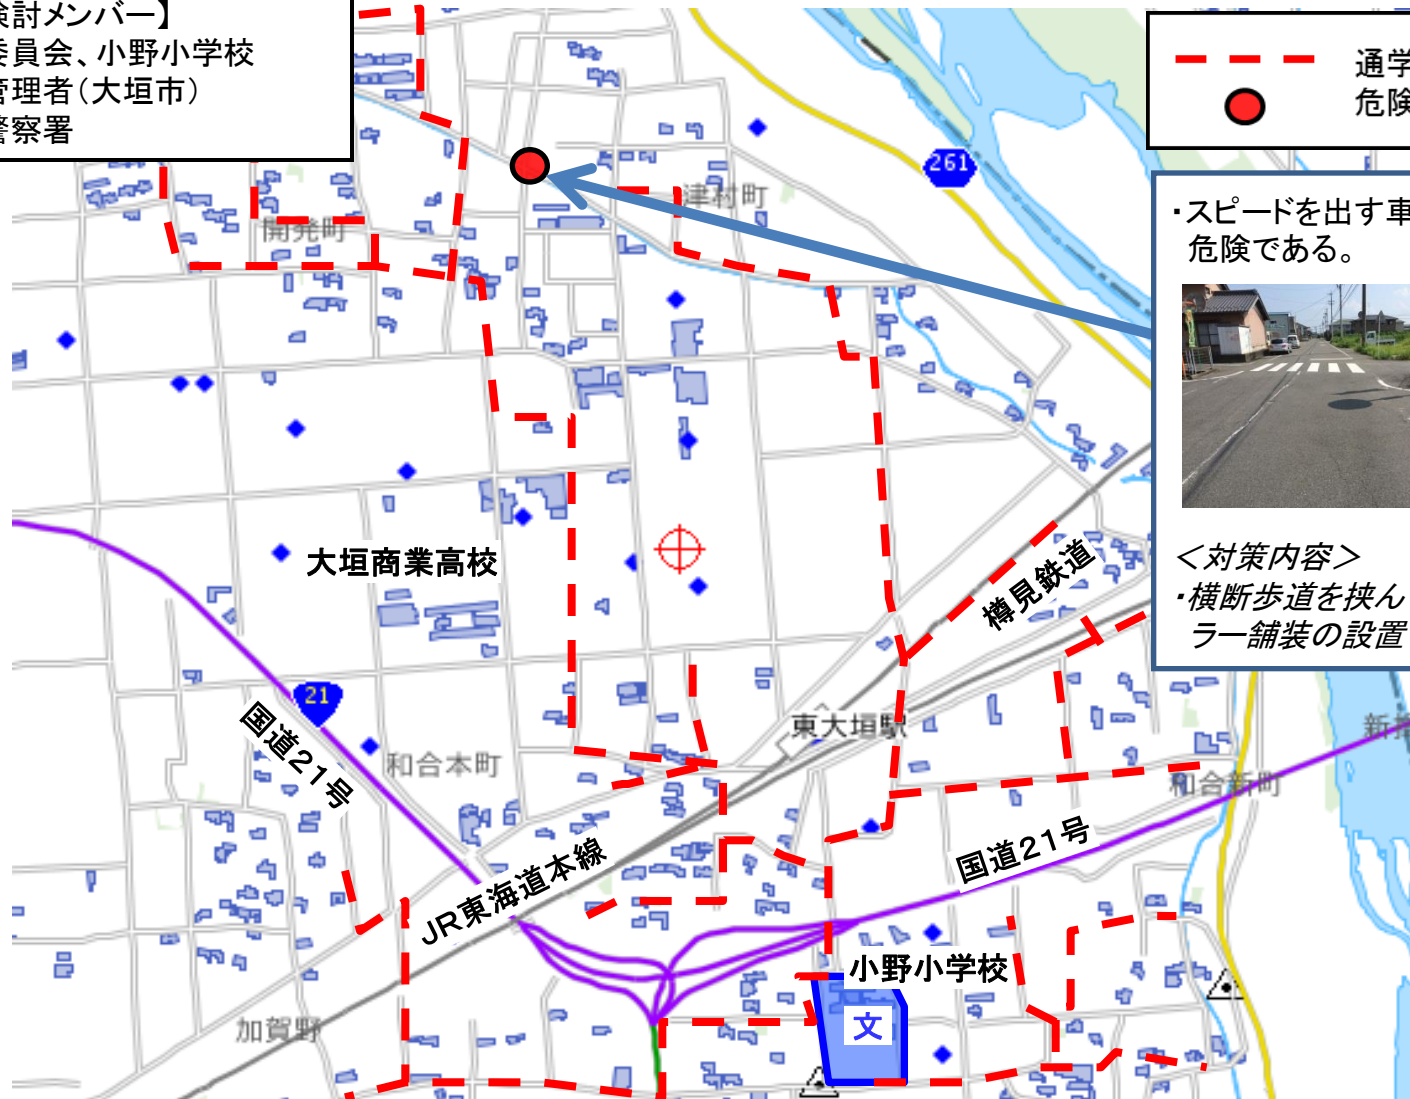
・スピードを出す車が多く、危険である。

- ・横断歩道を挟んでカラー舗装の設置

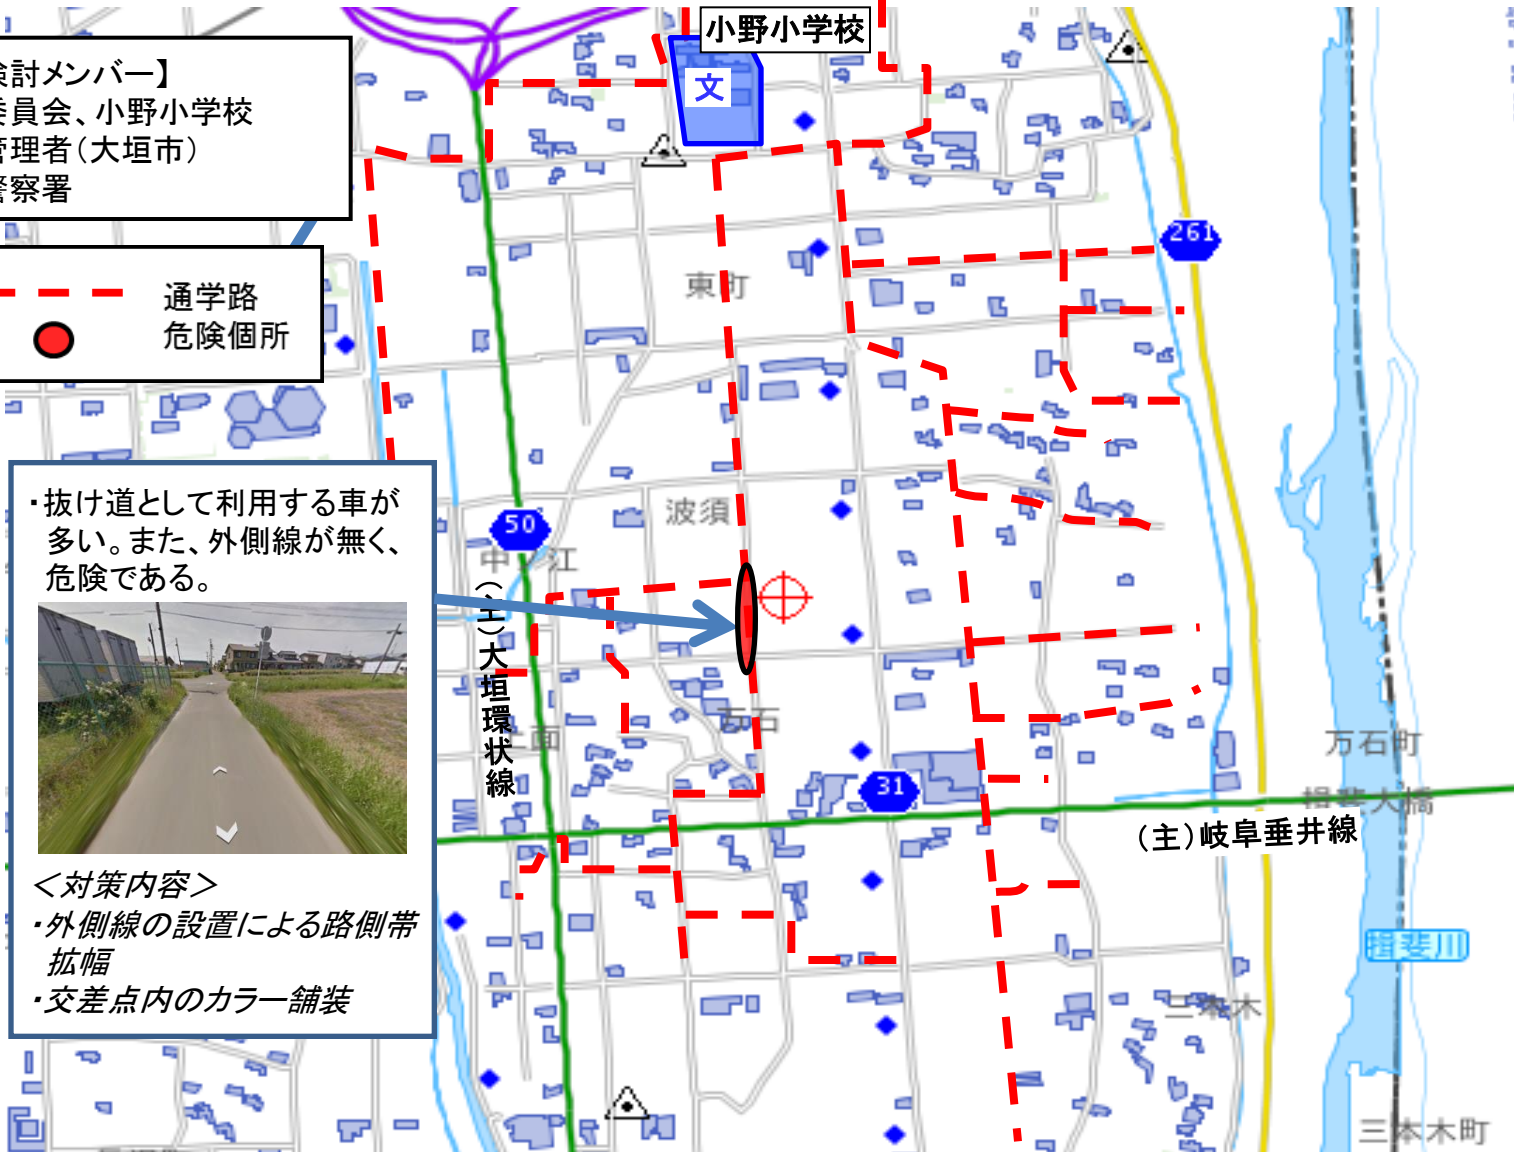
・抜け道として利用する車が多い。また、外側線が無く、危険である。

<対策内容>  
・外側線の設置による路側帯拡幅  
・交差点内のカラー舗装

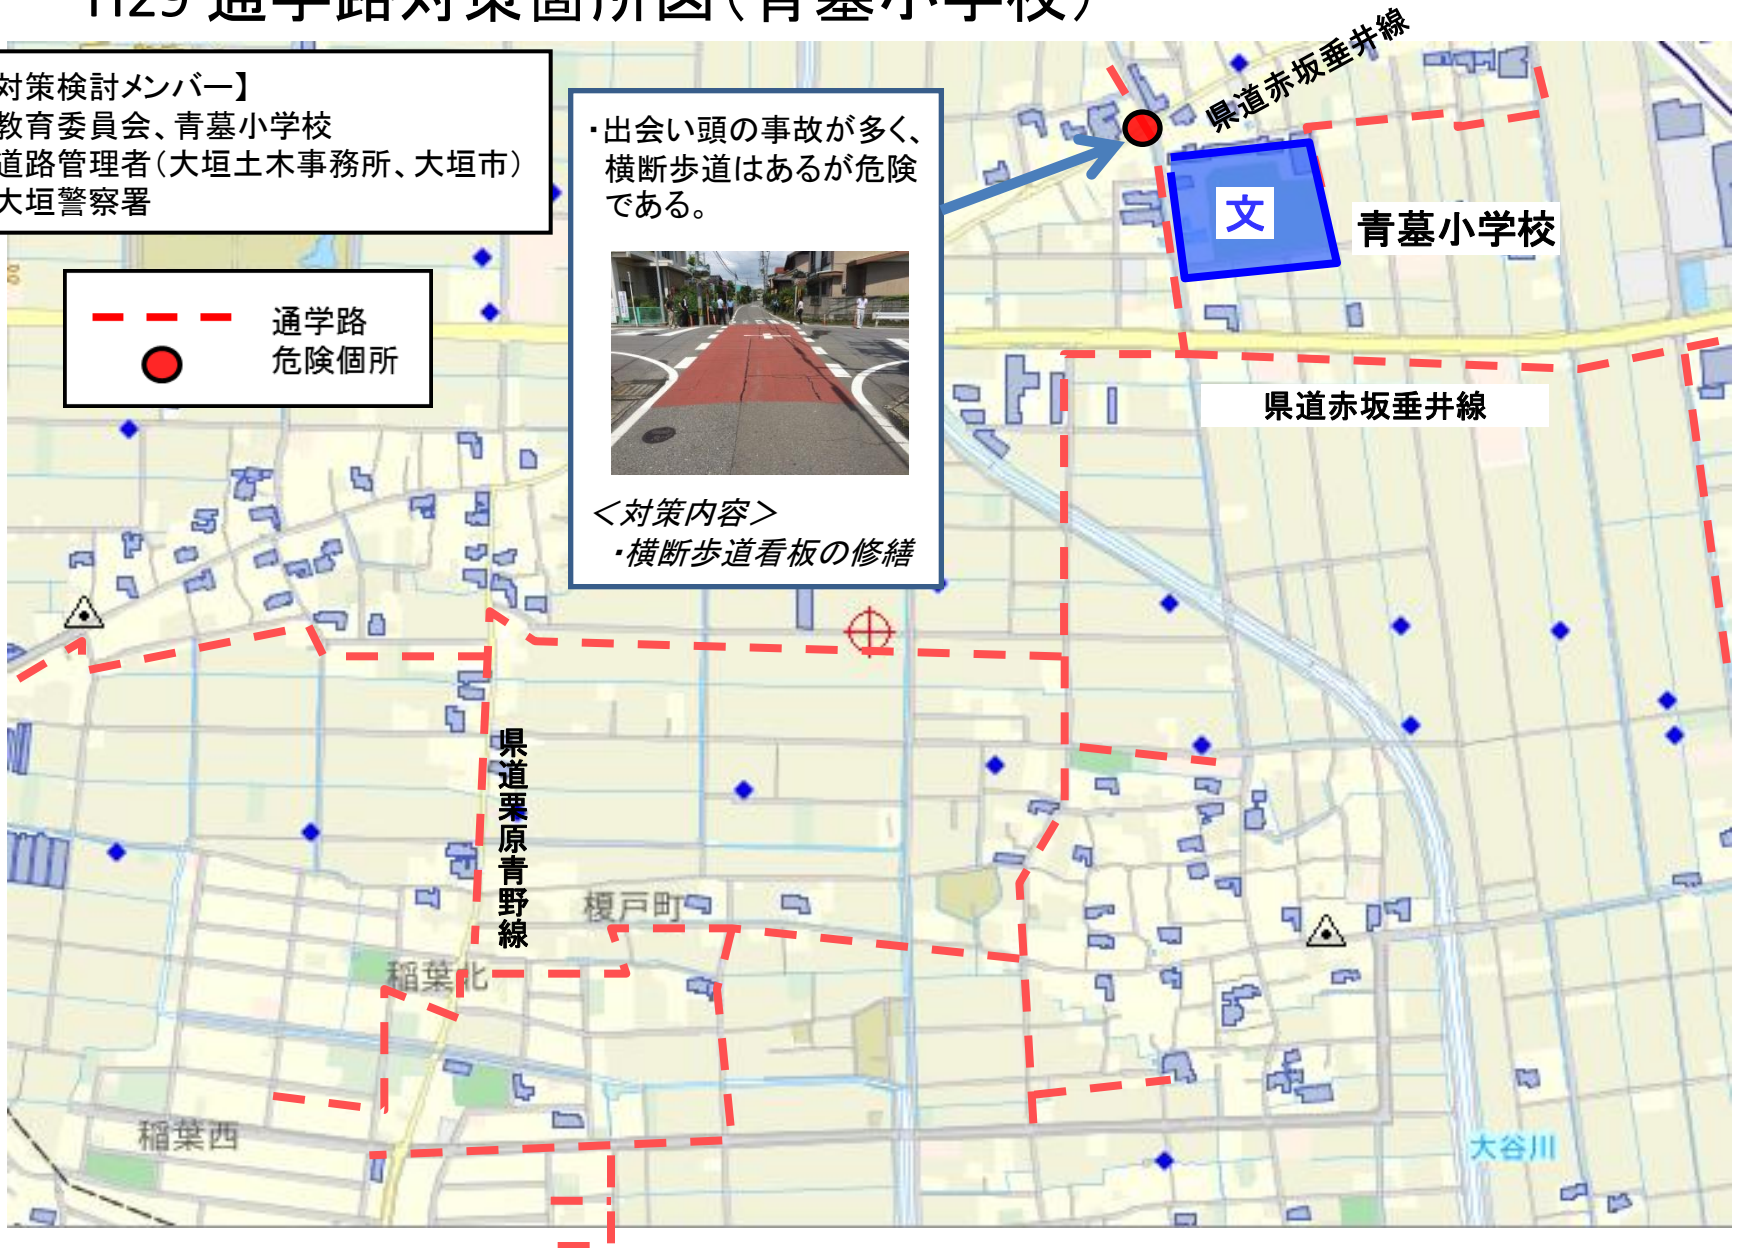
- ・出会い頭の事故が多く、横断歩道はあるが危険である。

- ・横断歩道看板の修繕

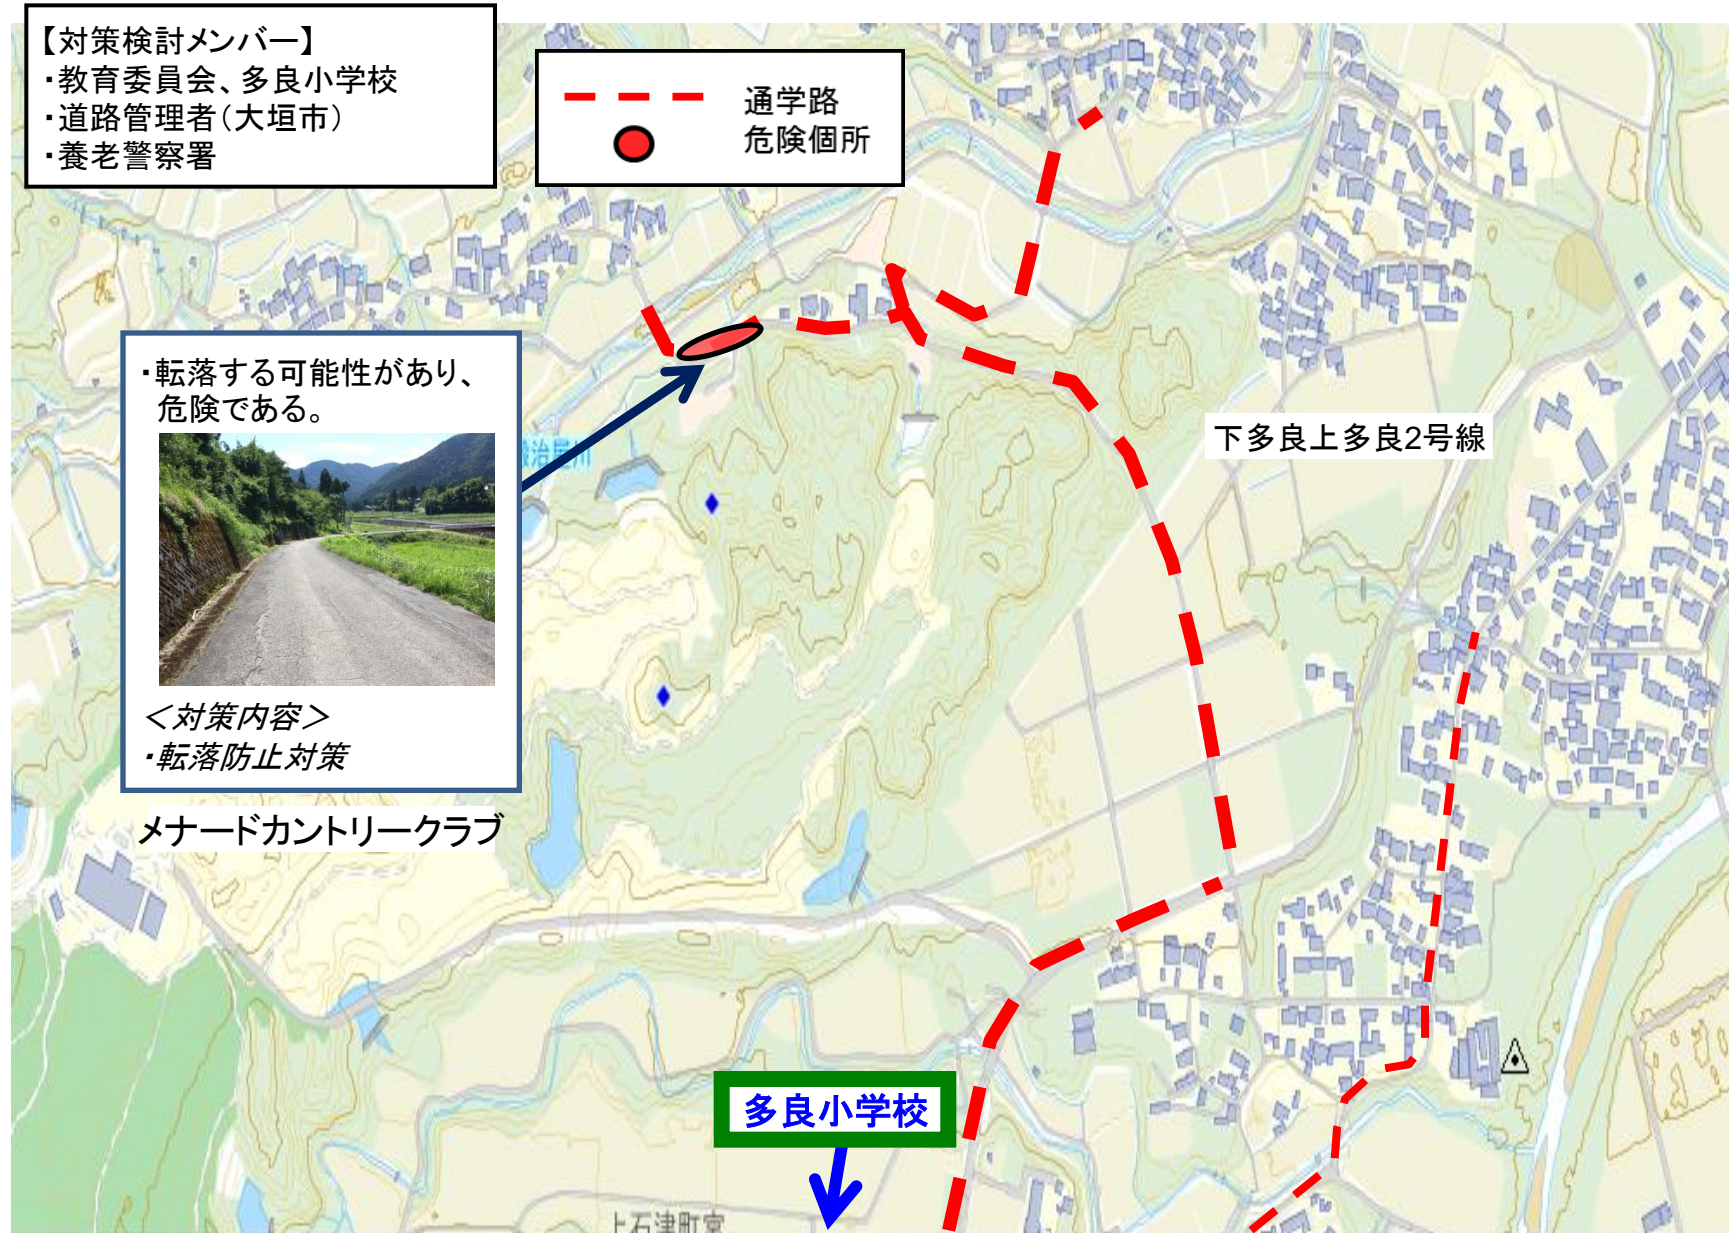
- ・転落する可能性があり、危険である。

- <対策内容>
- ・転落防止対策

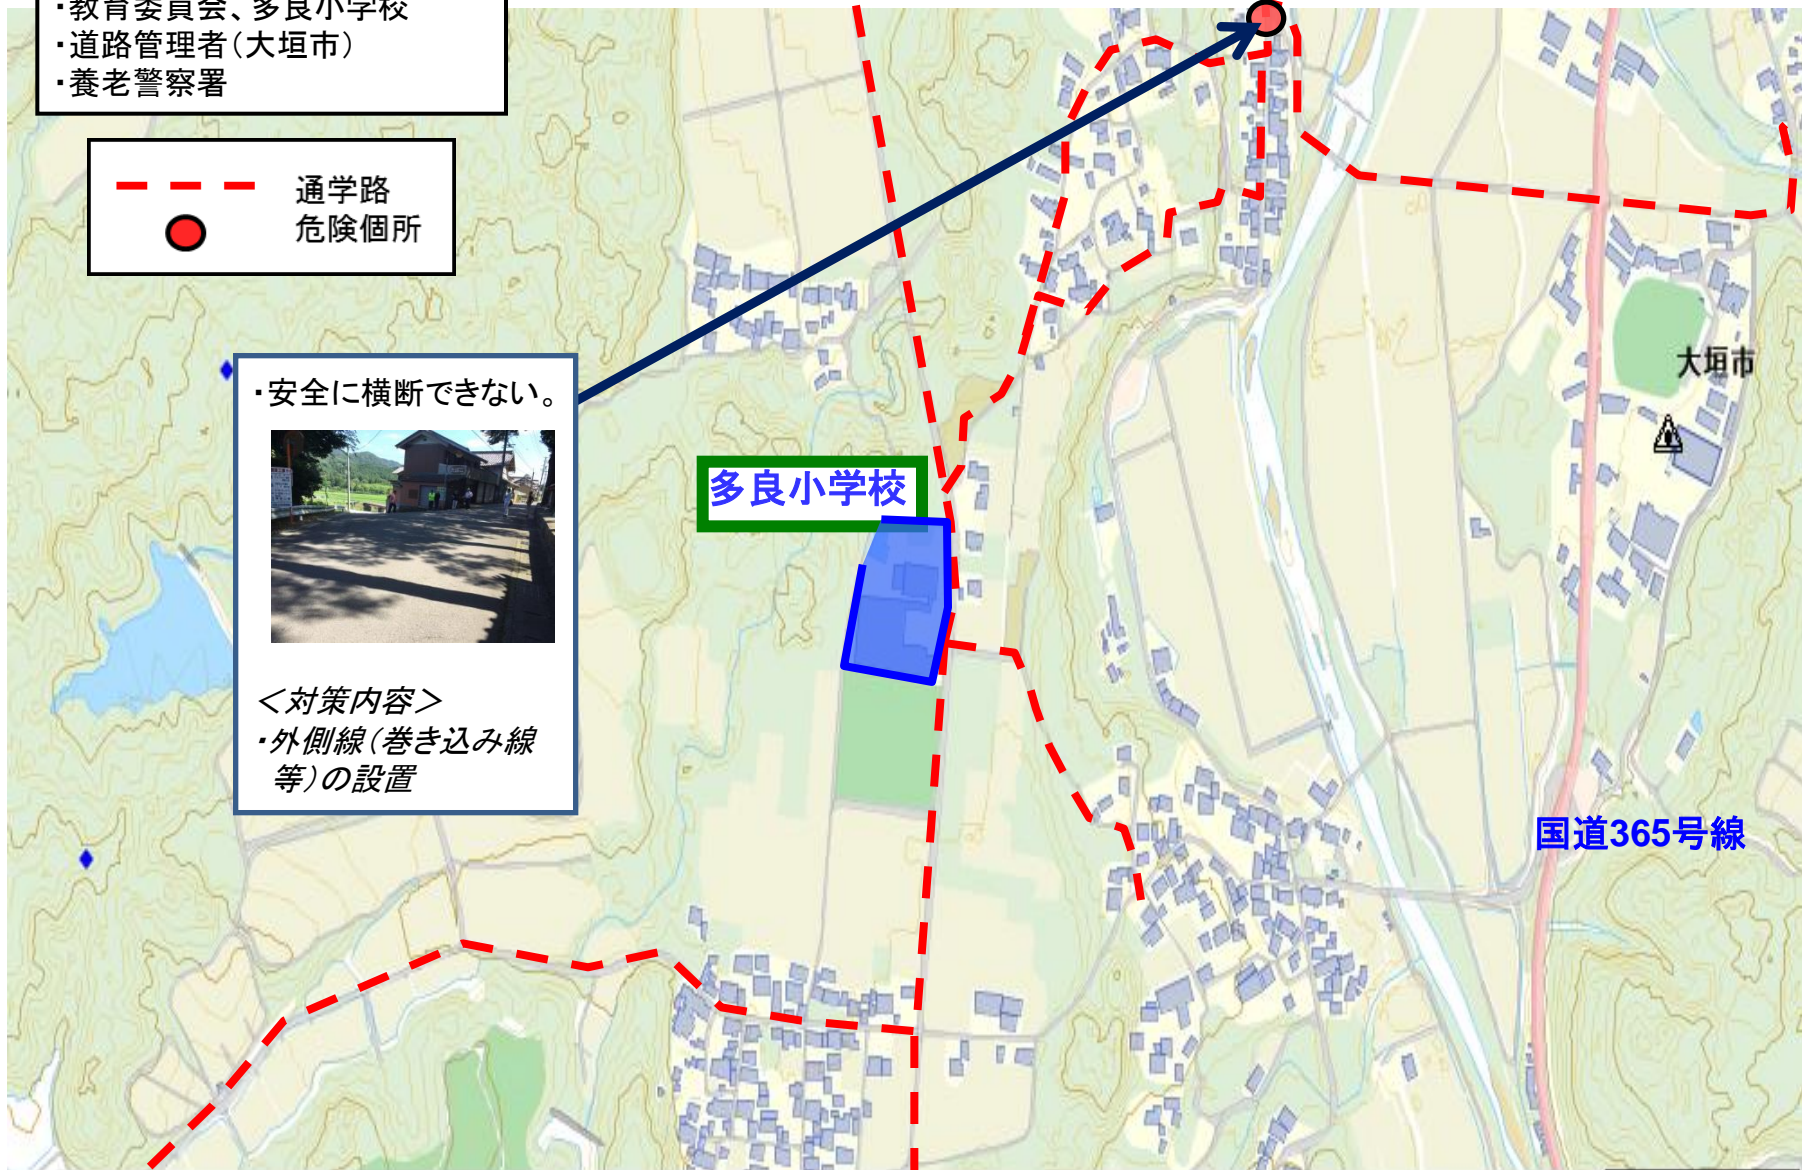
- ・安全に横断できない。

- ・外側線(巻き込み線等)の設置

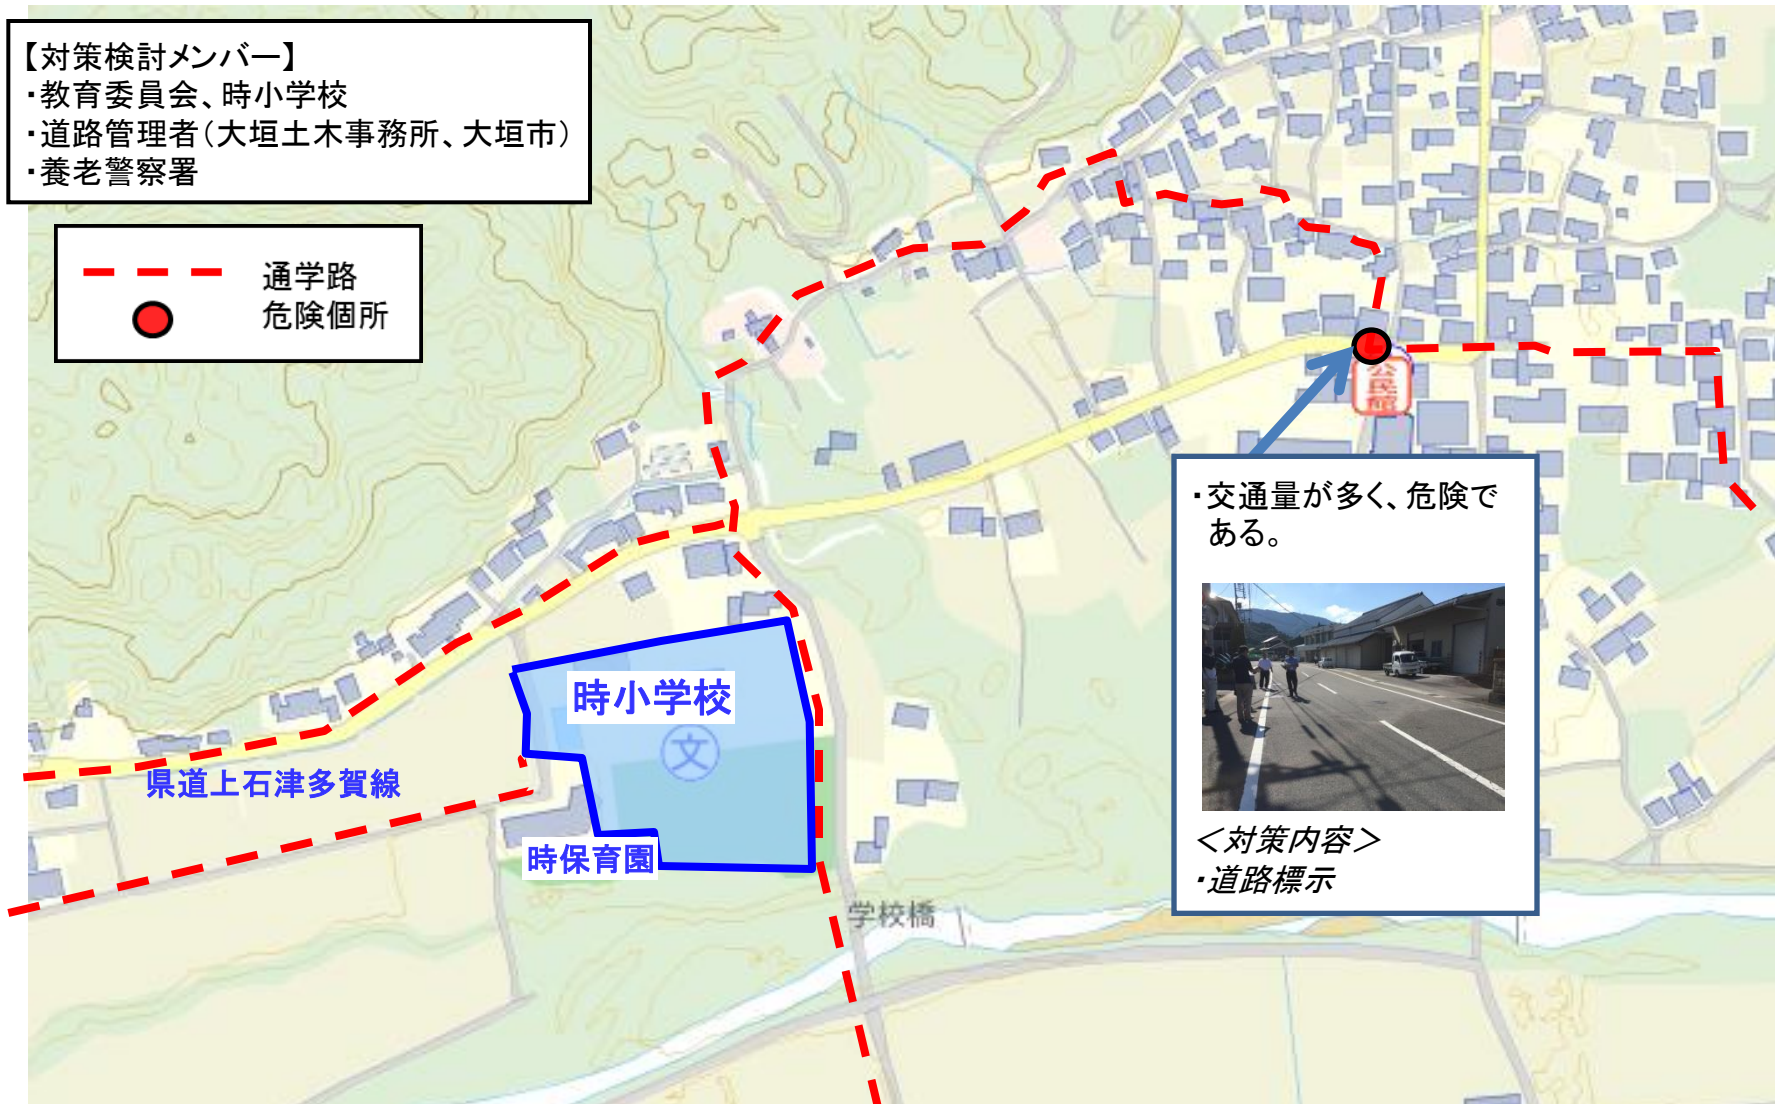
・交通量が多く、危険である。

・道路標示
