### 3. くびれ部の調査 第7次

#### (1) 11トレンチ(拡張区)

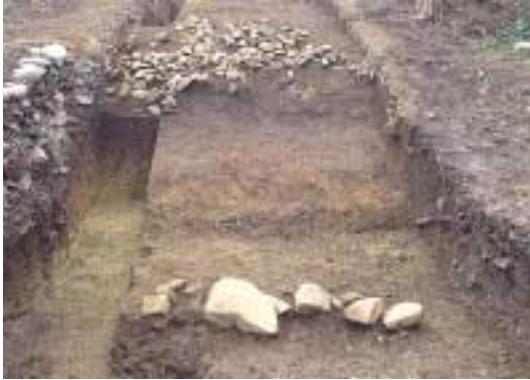
図7 13トレンチ葺石検出状況(北から)

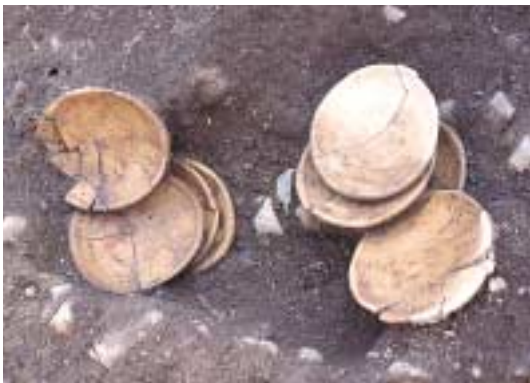
図8 11トレンチ土師器皿集積遺構(東から)
