## 古墳の保全に向けた地盤工学の役割 ～高松塚古墳を例として～

京都大学防災研究所・三村 衛

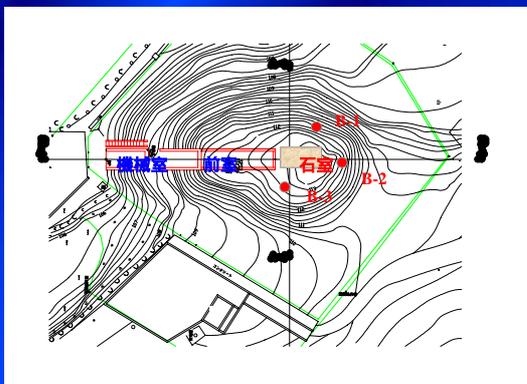
高松塚古墳墳丘および石室の平面図

- ### 古墳と壁画の概要
- ・ 下段直径23m，上段直径18m，高さ5.4mの二段円墳
  - ・ 南向き斜面上に築造されており，墳頂下約2.5mの位置に凝灰角礫岩（二上山起源）を組み合わせた石室（内法寸法：長さ2.66m，幅1.03m，高さ1.13m）があり，内部には漆喰が施され，漆喰層上に壁画が描かれている
  - ・ 石室周囲は土を数センチ前後の厚さに撒きだして突き固めた版築と呼ばれる層で覆われている

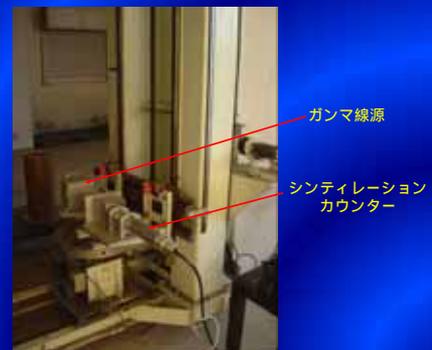
### RIコア密度測定器

表面透過型 R I 密度水分計・表面散乱型 R I 密度計：密封線源から放射されるガンマ線、中性子線を地表部に設置する検出管で探知し、地盤の密度と含水比を求める試験である。

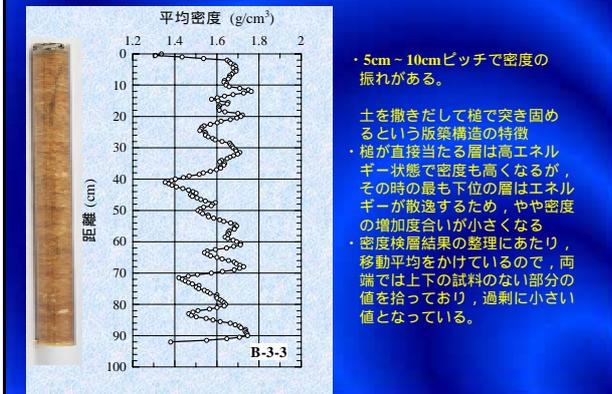
### 採取されたコア試料のRI密度測定結果

- ・ 5cm - 10cmピッチで密度の振れがある。
- ・ 土を撤きだして槌で突き固めるといふ版築構造の特徴
- ・ 槌が直接当たる層は高エネルギー状態で密度も高くなるが、その時の最も下位の層はエネルギーが散逸するため、やや密度の増加度合いが小さくなる
- ・ 密度検層結果の整理にあたり、移動平均をかけているので、両端では上下の試料のない部分の値を拾っており、過剰に小さい値となっている。

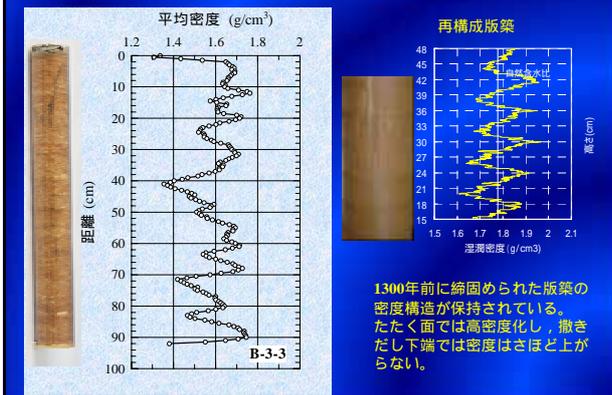
### 高松塚古墳版築コアと再構成版築の湿潤密度分布

1300年前に締固められた版築の密度構造が保持されている。たたく面では高密度化し、撤きだし下端では密度はさほど上がらない。

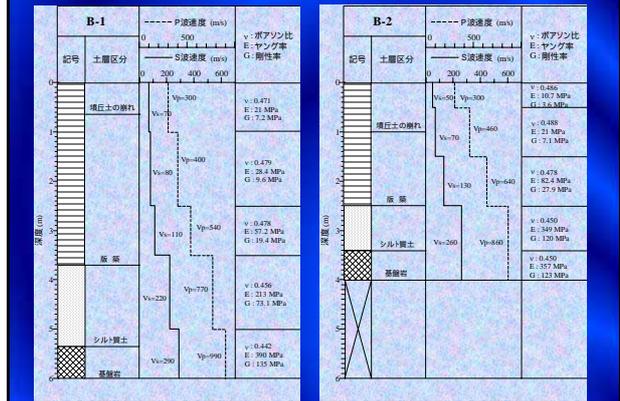
### 墳丘のPS速度検層結果 (1)

- ・ 不飽和地盤であり、P波速度は遅く、1000m/sを下回る。
- ・ 地山部分のS波速度はおよそ300m/sである。
- ・ 版築部分のS波速度は70 ~ 160m/s となっている。

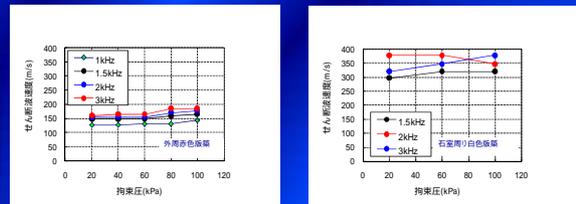
### ベンダーエレメント試験による健全な試料のS波速度測定結果

- ・ 外周赤色版築土では150 ~ 200m/s
- ・ 石室周りの白色版築土では300 ~ 400m/s
- ・ 現地PS検層による値 (赤色版築) に比べて大きい

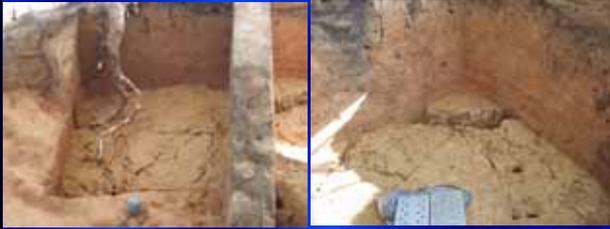
### 墳丘上部のトレンチ（2006年10月26日撮影）

左：もちの木の根が地震による地割れを選択して墳丘奥深くまで侵入  
右：江戸時代に描かれていた松の木の根の跡が炭化した状態で存在

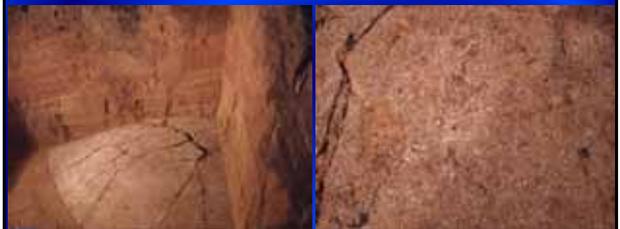
### 墳丘奥部の白い版築（2006年12月8日撮影）

左：石室上部80cm地点で上部版築内部に円錐状に白い版築層が出現  
右：白い版築層の拡大写真 マサ土ではなく、塩基性の鉱物を中心、二上山の畑安山岩+屯鶴坊凝灰岩？

白い版築は周囲を形作るマサ土による赤い版築に比べて硬くて強い

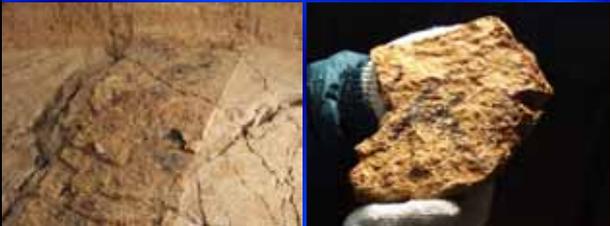
### 白い版築面で確認した筵地模様（2006年12月8日撮影）

左：白い版築層表面で確認された筵地模様  
右：拡大写真

締め固め層厚が3cm内外と薄くなっているため、撤きだした後に突き棒で締め固める際に突き棒に土がくっつくのを防止するために繊維質の筵のようなものを敷いて締め固め工程を行ったものと考えられる。

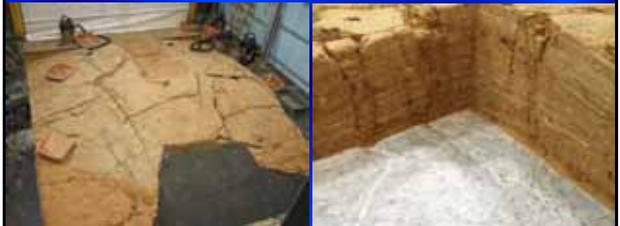
### 白い版築の発掘調査（2007年、解体建屋建設後）

左：畦部分を撤去した白版築表面の全景（2007年1月30日撮影）

右：掘り下げて白版築表面を拓本取り（2007年2月14日撮影）

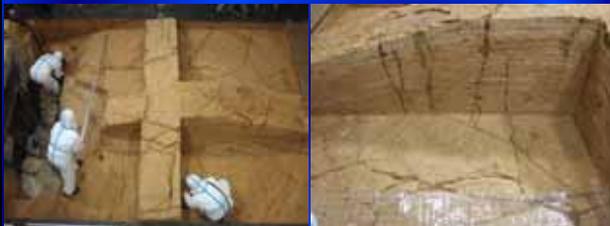
### 石室直上10cm地点の白い版築（2007年2月28日撮影）

左：石室直上の白版築の全景 石室の形が亀裂の形から想像できる  
右：地震亀裂の様子（南東側トレンチ）

石室がボックスカルバート、墳丘が道路盛土と考えれば、地震地にボックスカルバートが残り、盛土が地割れとともに周囲へと滑り落ちる現象と同じことが墳丘内部で起こったと考えられる。

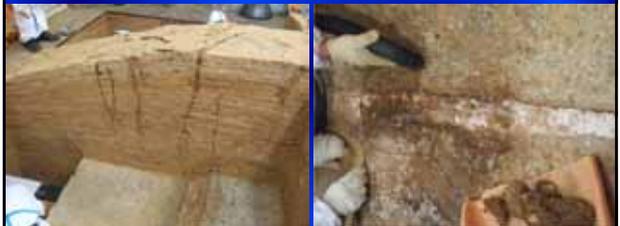
### 石室天井石と石材間漆喰の状態（2007年3月7日撮影）

左：石室の天井部分が現れる。白版築が石室を円錐形に覆っている。  
右：石材間は漆喰で接合されているが、木の根が侵入している。

石材インタクト部自体は比較的良好な状態で保存されている。石材間を接合している漆喰は劣化が進んでおり、木の根が至るところに侵入している。

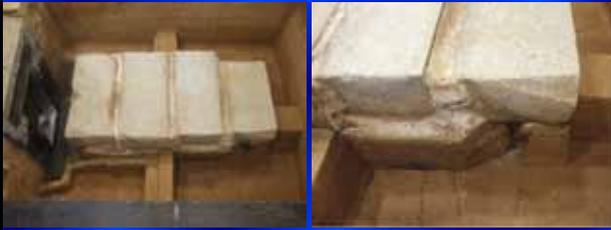
### 石室天井石全景と側壁の一部（2007年3月22日撮影）

左：石室の天井部分4石が完全に露出。最も北奥の天井石は他石に比べて小さい。  
右：東側側壁の上端が現れる。

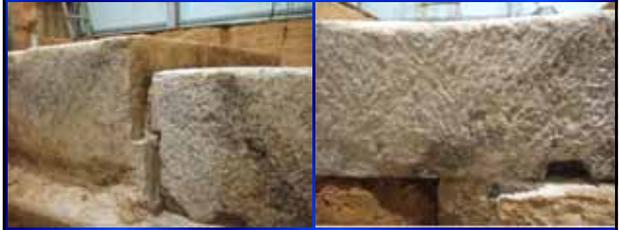
### 石室天井石の構造と作業痕跡（2007年4月3日撮影）

左：石室の天井には合欠きがあり、南から北へ順番に設置したことがわかる。取り外しは北側から行う。  
右：のみで削った跡や、榫穴が認められる。

石室の組み上げ方と構造が明らかとなった。天井石は合欠きの状態から、組み方の順序が南・北であり、周囲を削って形を整えた鑿の痕跡や、移動させる際に使用した梃を突っ込む榫穴の存在も確認された。

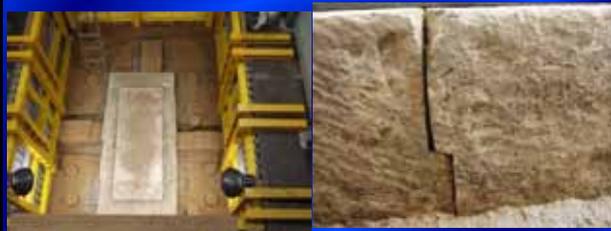
### 壁画石材除去後の床石

左：床石と周辺部分、丸い土柱は水秤用杭打設孔跡  
右：床石下の版築層、緑に見える縞は石材を削ったと思われる凝灰岩の粉、全部で13層確認されている。

床石からは赤い顔料（丹か？）が見つかった。絵画を描く時に絵師が落としたりしたのではないかとされている。

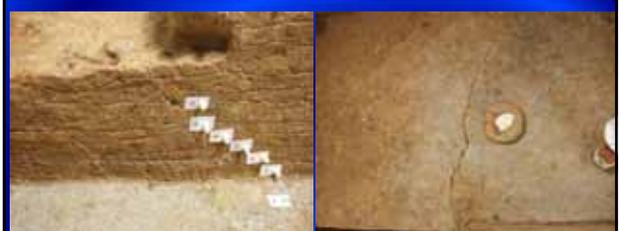
### 床石下の版築層の断面と平面

左：床石下の版築層の断面写真、3cm程度ごとに緑色の縞となっている層が認められる。  
右：緑色の層で削いだ平面、丸は水秤を設置する際に打設した木杭孔

石室の基礎を支える版築は、緑色の層が13枚挟まれている。側壁や天井石を現場で最終整形した際に出る凝灰岩の粉である。何故そうしたのかは不明。

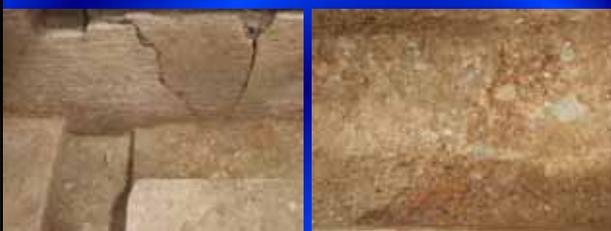
### 版築層を支える地山の確認（8月30日撮影）

左：床石下の版築層と地山と思われる花崗閃緑岩風化層  
右：地山の平面写真（地域地盤環境研究所・北田氏による確認）

石室の基礎を支える版築構造とは明らかに異なる花崗閃緑岩風化層が現れた。明日香村一帯に広く分布する地層とも一致したため、地山と判定し、発掘を終了した。

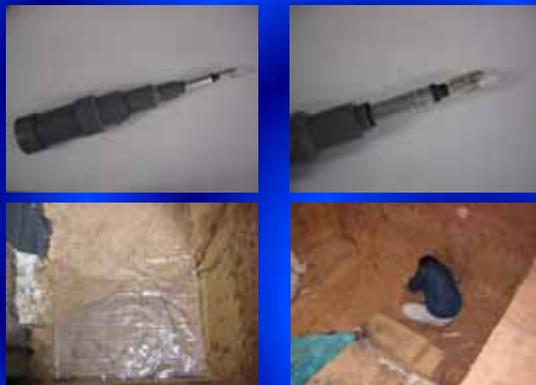
**針貫入試験機と古墳内部での実験実施状況**

**針貫入試験：**

先端貫入針を対象土に貫入させ、その時の貫入量と貫入力から一軸圧縮強度に換算する。

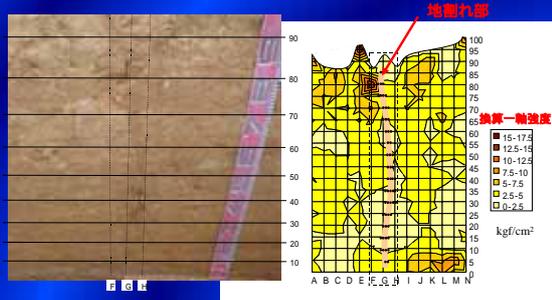
**トレンチ内針貫入試験による強度比較**

周囲版築に比べて地震痕跡と思われる割れ目内部の強度は低い

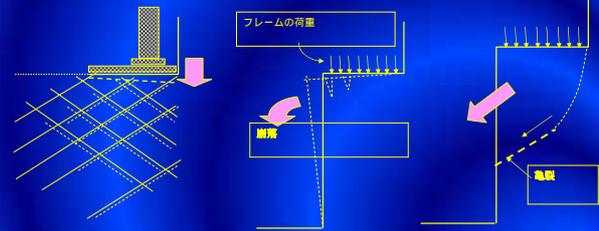
### 版築構造に起因する不確定要因

版築内部亀裂による基礎ごと 石材吊り上げによって版築壁面の 土圧が増大し、発掘空洞内部への バランスは倒壊につながる  
 版築内部亀裂の方向 がいわゆる流れ蓋的 に存在する可能性

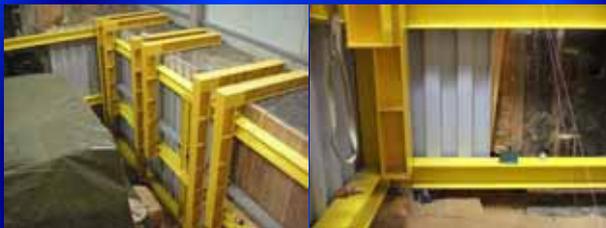
### 墳丘下段部の壁面支保工の状態

左：西壁，南壁のアルミ板矢板と板矢板，H鋼腹起し。これらを鋼盤を敷いた小段部に固定されたL型H鋼で抑え込む形で補強している。  
 右：矢板下端部は打ち込めないで，壁面を床面より先行して発掘していただき（矢板の幅だけ），記録を取った後に矢板先端を差し込み，土を隙間に詰めて根入れとしている。さらに下端部にH鋼で井桁を組み，矢板先端部の変位を封じ込める補強を実施している。

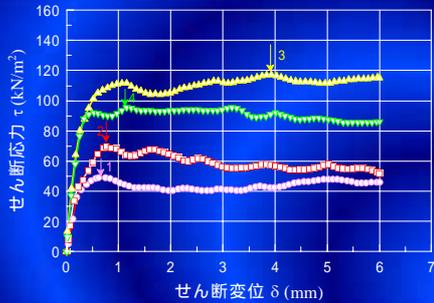
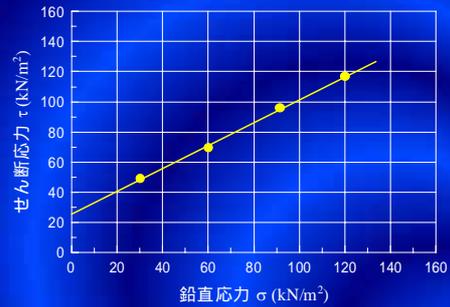
亀裂面の強度定数を求めるための一面せん断試験

2枚の供試体を重ねて接触面でせん断させる

$c = 25 \text{ kN/m}^2, \phi = 37.5^\circ$

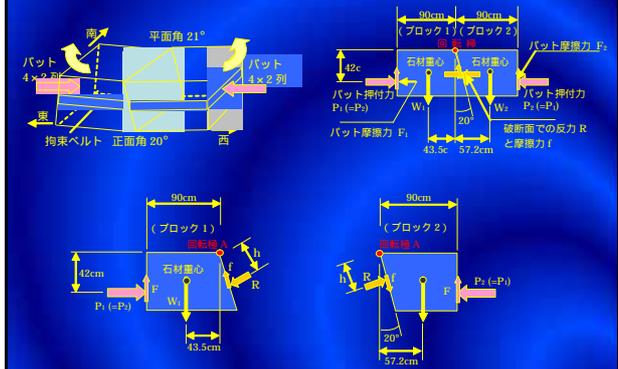
鉛直面内の滑りと回転の検討

水平、鉛直方向の力の釣合 + A点周りのモーメント釣合条件

解:  $R = 27.447 \text{ kN}, \mu' = 0.375, h = 32.0 \text{ cm}$

$h = 32.0 \text{ cm} < 62/\cos 20^\circ = 66 \text{ cm}$  となって石材内部に存在する  
鉛直面内での回転は生じない

$\mu' = 0.375 \tan 20.6^\circ$  となって石材間摩擦係数  $37.5^\circ$  以下である  
亀裂面に沿って鉛直方向に滑らない

つり上げ時に鉛直面内で滑り破壊も回転破壊も生じない。  
ウレタンパッドと石材間での滑りは生じない
