## 平成 28 年度～令和 3 年度：塗装塗り替え工事と破損・痕跡調査

## 保存修理の内容

揖斐川橋は、揖斐川の中流域に架かる旧鉄道橋で、国を事業主体として実施された東京・京都間の幹線鉄道建設工事の一環として、明治 20 年に開通しました。工事は、内閣鉄道局四等技師長谷川謹介及び六等技手吉田経太郎を中心として進められ、上部構造については同局雇のイギリス人技術者ポーナルの設計に基づき、イギリスの Patent Shaft & Axletree Company (PS&A Co) によって製造されました。揖斐川に対してほぼ直角に架かり、橋長 325.1m、単線仕様、下路式の鍊鉄製五連トラス桁橋で、径間長 63.6m のいわゆる 200ft ダブルワーレントラスとなっています。下部構造は軟弱地盤を考慮して、直径 12ft の煉瓦造及びコンクリート造井筒基礎とし、井筒一對を煉瓦造アーチ及び鉄製梁で繋ぐ橋台 2 基及び橋脚 4 基からなっています。

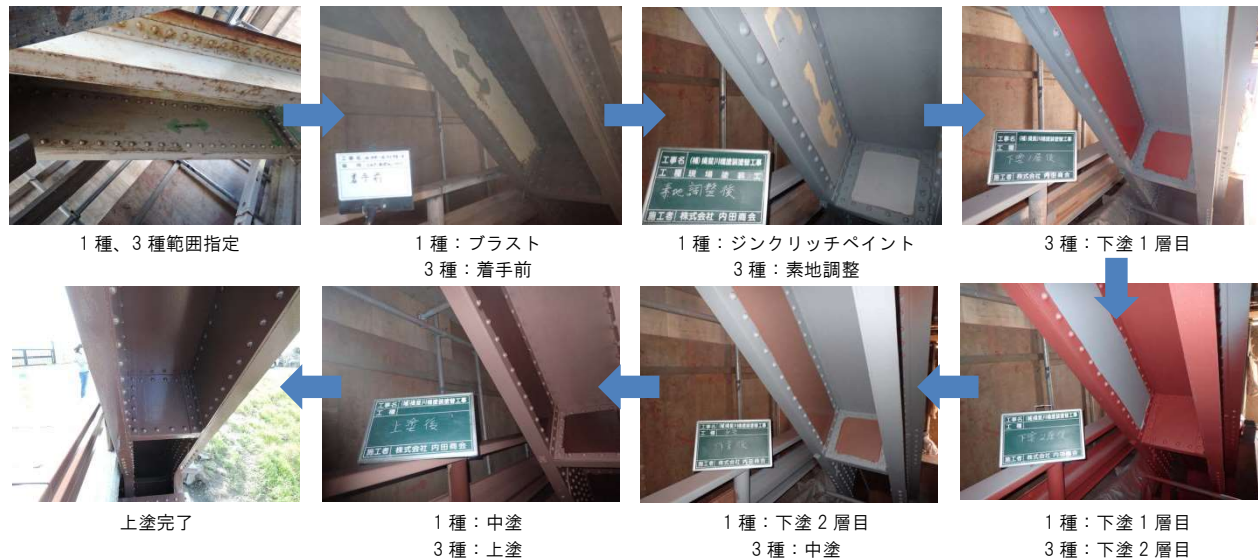
### 塗装塗替え工事

揖斐川橋は、これまでの塗替えの素地調整でプラストを用いていない為、古い塗膜が残っており、塗装の履歴として貴重なものであることから、旧塗膜を残しつつ塗替えを行います。よって、腐食進行のおそれがある面や維持管理が困難となる範囲に限って 1 種ケレン（プラストによって塗膜、錆を除去し、健全な状態にした上で塗装を行う）とし、腐食が少なく良好な面で維持管理が容易な範囲においては 3 種ケレン（従来同様旧塗膜を残し、その上に塗装を行う）の適用としました。

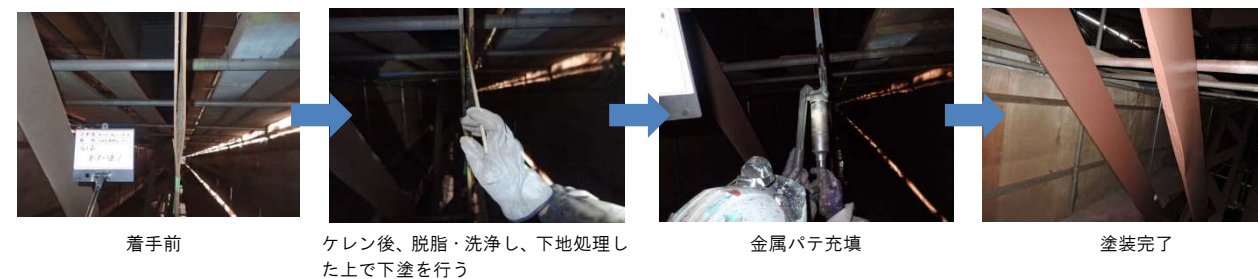
### 部材修復工事

過年度調査より確認した斜材端部の損傷箇所は、錆を除去し、開口が大きい部位は金属パテを埋め込み、腐食を抑制した上で塗装を行います。

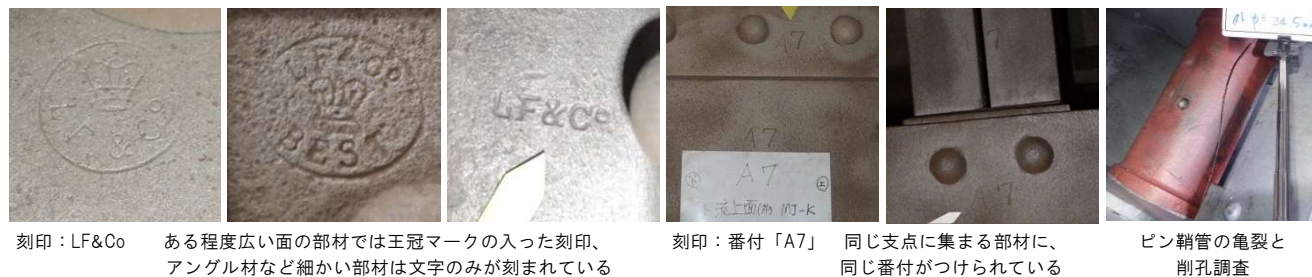
部材の破損状況や痕跡を目視で確認し、必要に応じて更なる調査を行います。工事の中、プラストで素地が露わになったことで、塗装によって隠れていた破損や痕跡が発見されました。痕跡は、PS&A Co の親会社である Lloyds, Fosters and Company (LF&Co) の刻印や、部材を組む際の番付、記号の刻印などが多数発見されています。破損は、部材干渉部のリベット頭部を潰したものが多く確認された他、上流側 P4 支承近くの 1 つのピンにおいて、ピンを覆う鞘管への亀裂を確認しました。鞘管は荷重のかからない部材であり、この破損が橋梁の構造に影響することはないため、削孔して内部のピンの状況を調査しました。結果、深刻な腐食は見受けられず、金属パテを充填し、修復しました。

刻印：LF&Co ある程度広い面の部材では王冠マークの入った刻印、アングル材など細かい部材は文字のみが刻まれている

刻印：番付「A7」 同じ支点に集まる部材に、同じ番付がつけられている

ピン鞘管の亀裂と削孔調査

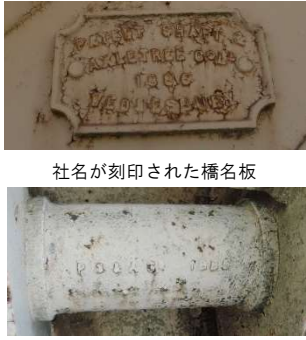
ピン鞘管の刻印（PS&A Co）

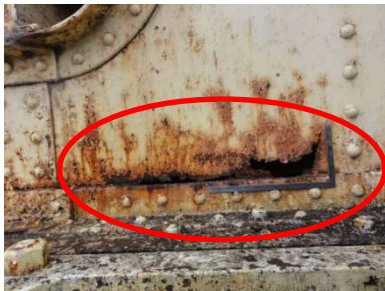
第 1 連～第 4 連は、橋梁の縦断勾配がほぼ水平なのに対し、第 5 連は大垣市側が若干下がっているため、滞水していることが判明しました。また、橋台の支承部は、下弦材下面ではなく側面に水抜き孔があり、底面から水抜き孔まで高さがあるため滞水し、腐食による断面欠損が確認できました。本来支点反力の伝達を期待している部分の一部の機能が失われている状態であり、既腐食部のさび除去と塗装塗り替えを行っても再腐食しやすい部位であることの改善は難しいため、再腐食に対する余裕の付与も含めて、平成 27 年度はこの機能を回復するための補剛材を設置し支点補強を行い、滞水を防ぐための嵩上げを行いました。

腐食による断面欠損

また、平成 28 年度には、滞水が発生していた下弦材に、新たに 3 箇所の水抜き孔を開孔し、排水状態を改善しました。

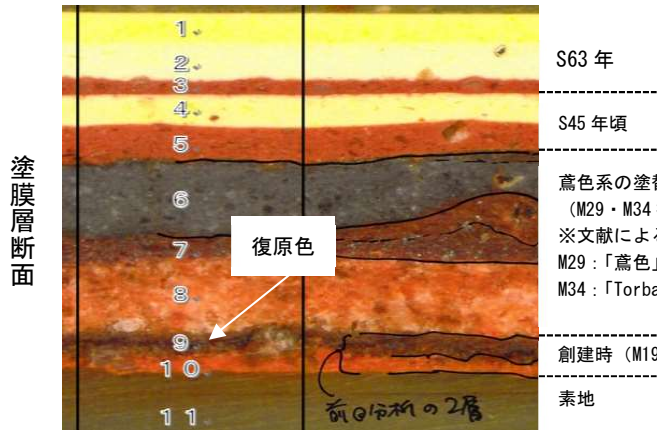
- 塗装履歴調査により、以下のことが判明しました。
- 現地塗装研磨により創建時から昭和 45 年頃のクリーム色に塗替まではブラウン系色であった。
- 創建時及び初期の塗替え（明治 29 年・明治 34 年推定）の上塗り色は、ほぼ同じ色でマンセル値「10R2/2」及び「10R3/3」に近い。これは、明治 34 年に塗ったとされている TorbayPaint 社の Brown 色に近い。
- 明治 20 年代までは、鋼橋塗料の国内生産が始まる前であること、上部工をイギリスから輸入したことから、創建時及び明治 29 年、明治 34 年塗替塗料は輸入品であり、当初の文献に言及されているイギリスの TorbayPaint 社の塗料の可能性が高い

塗装色は、創建当時の色に復原することとし、現地の塗装研磨による調査やサンプル分析によって確認した「10R2/2」と「10R3/3」の中間色にしました。

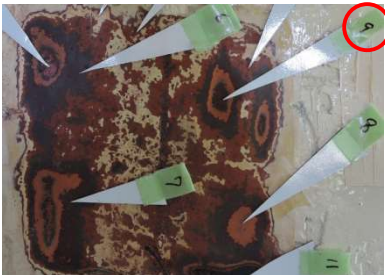
塗装研磨状況
