H27通学路点検箇所図(興文小学校)

H27 通学路点検箇所図(南小学校1)

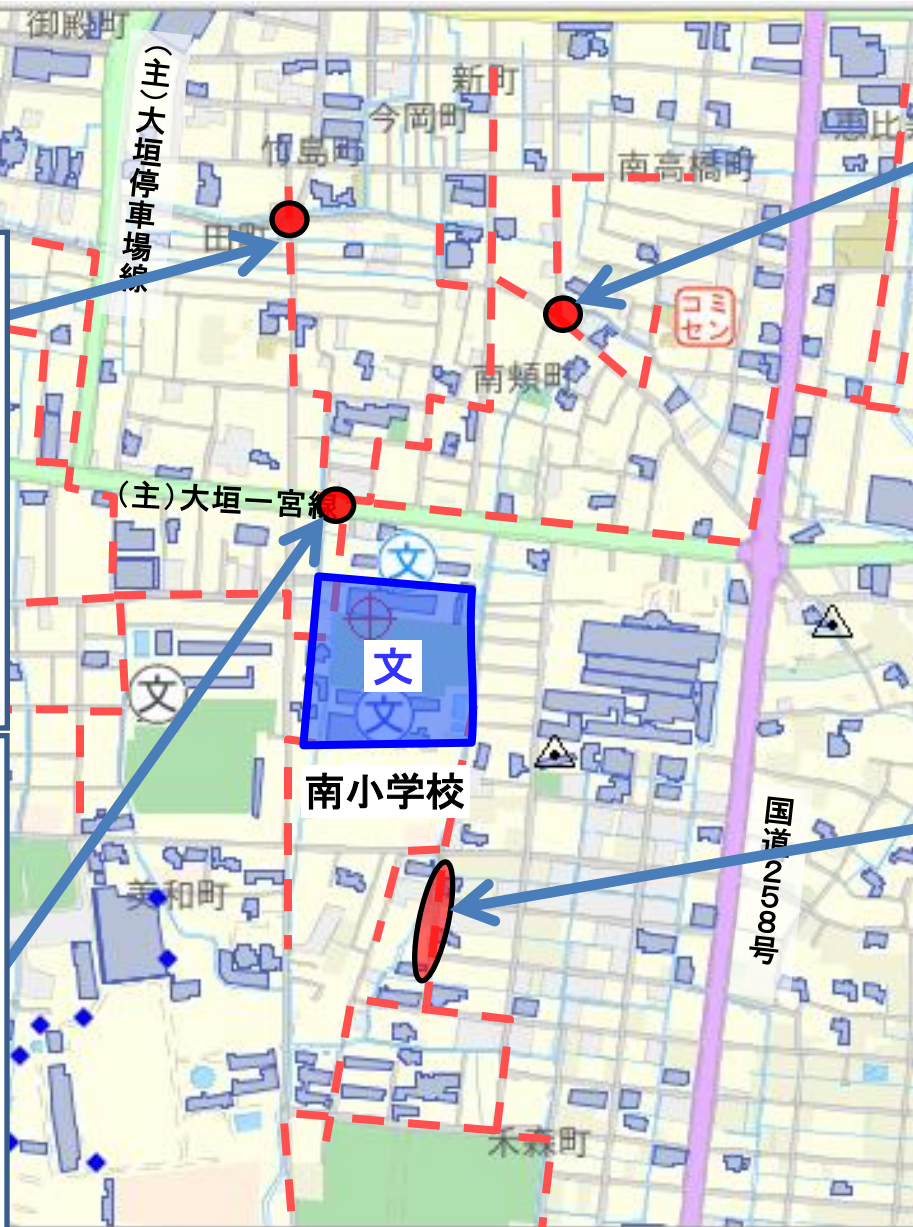
・横断歩道橋の歩道部分が剥がれている箇所がある。

・横断歩道橋の補修
【H29対策済】

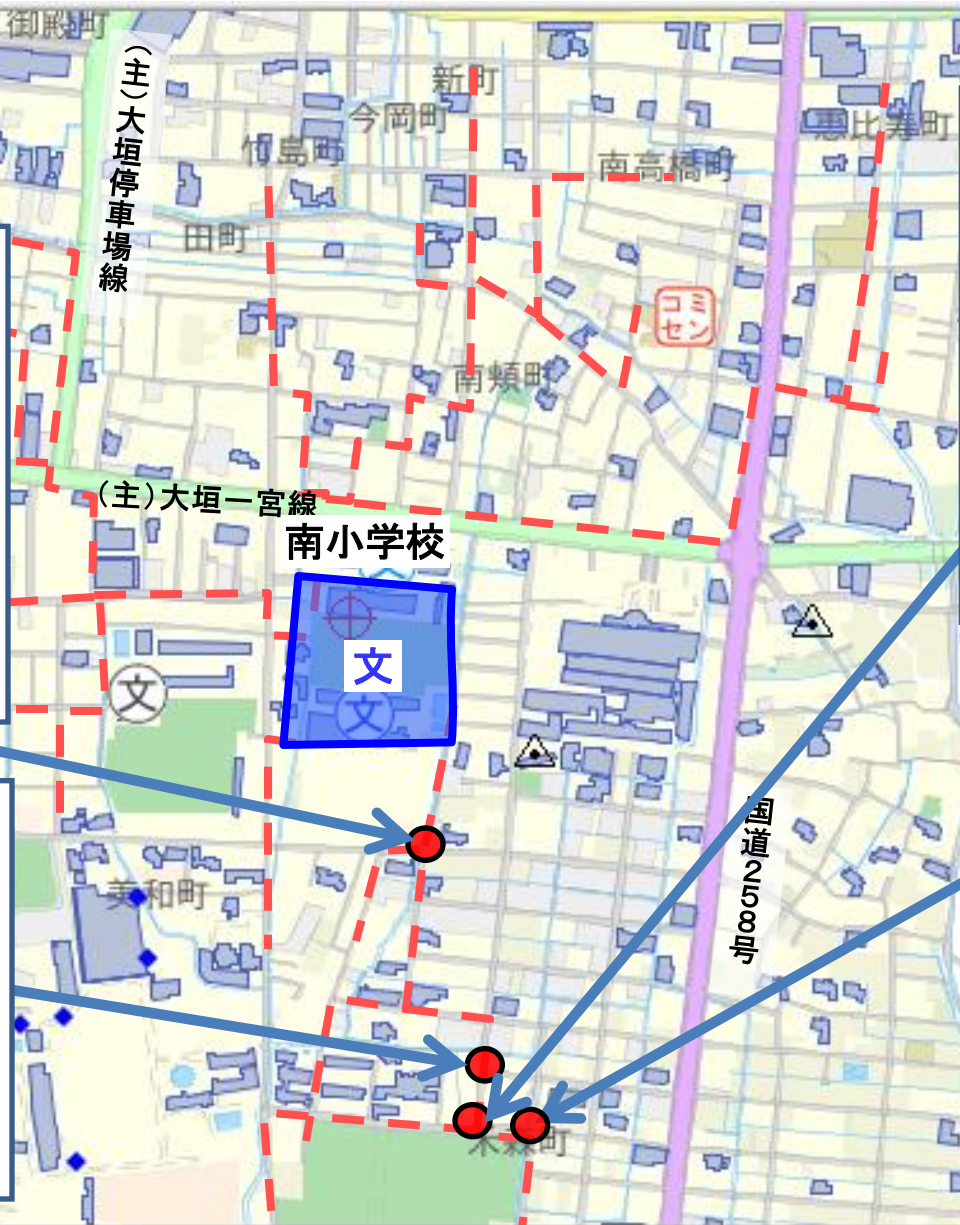
H27 通学路点検箇所図(南小学校2)

・路側帯に電柱がはみ出し、危険である。

・車が徐行しない。

・道路標示が消えかけている。

・交通量が多く、危険である。

<対策メニュー>
 ・ガードレールの袖を補修
【H27対策済】

<対策メニュー>
 ・スピード抑制対策の検討

<対策メニュー>
 ・道路標示(外側線)の引き直し
【H27対策済】

<対策メニュー>
 ・路面標示(巻き込み線)の設置
【H27対策済】

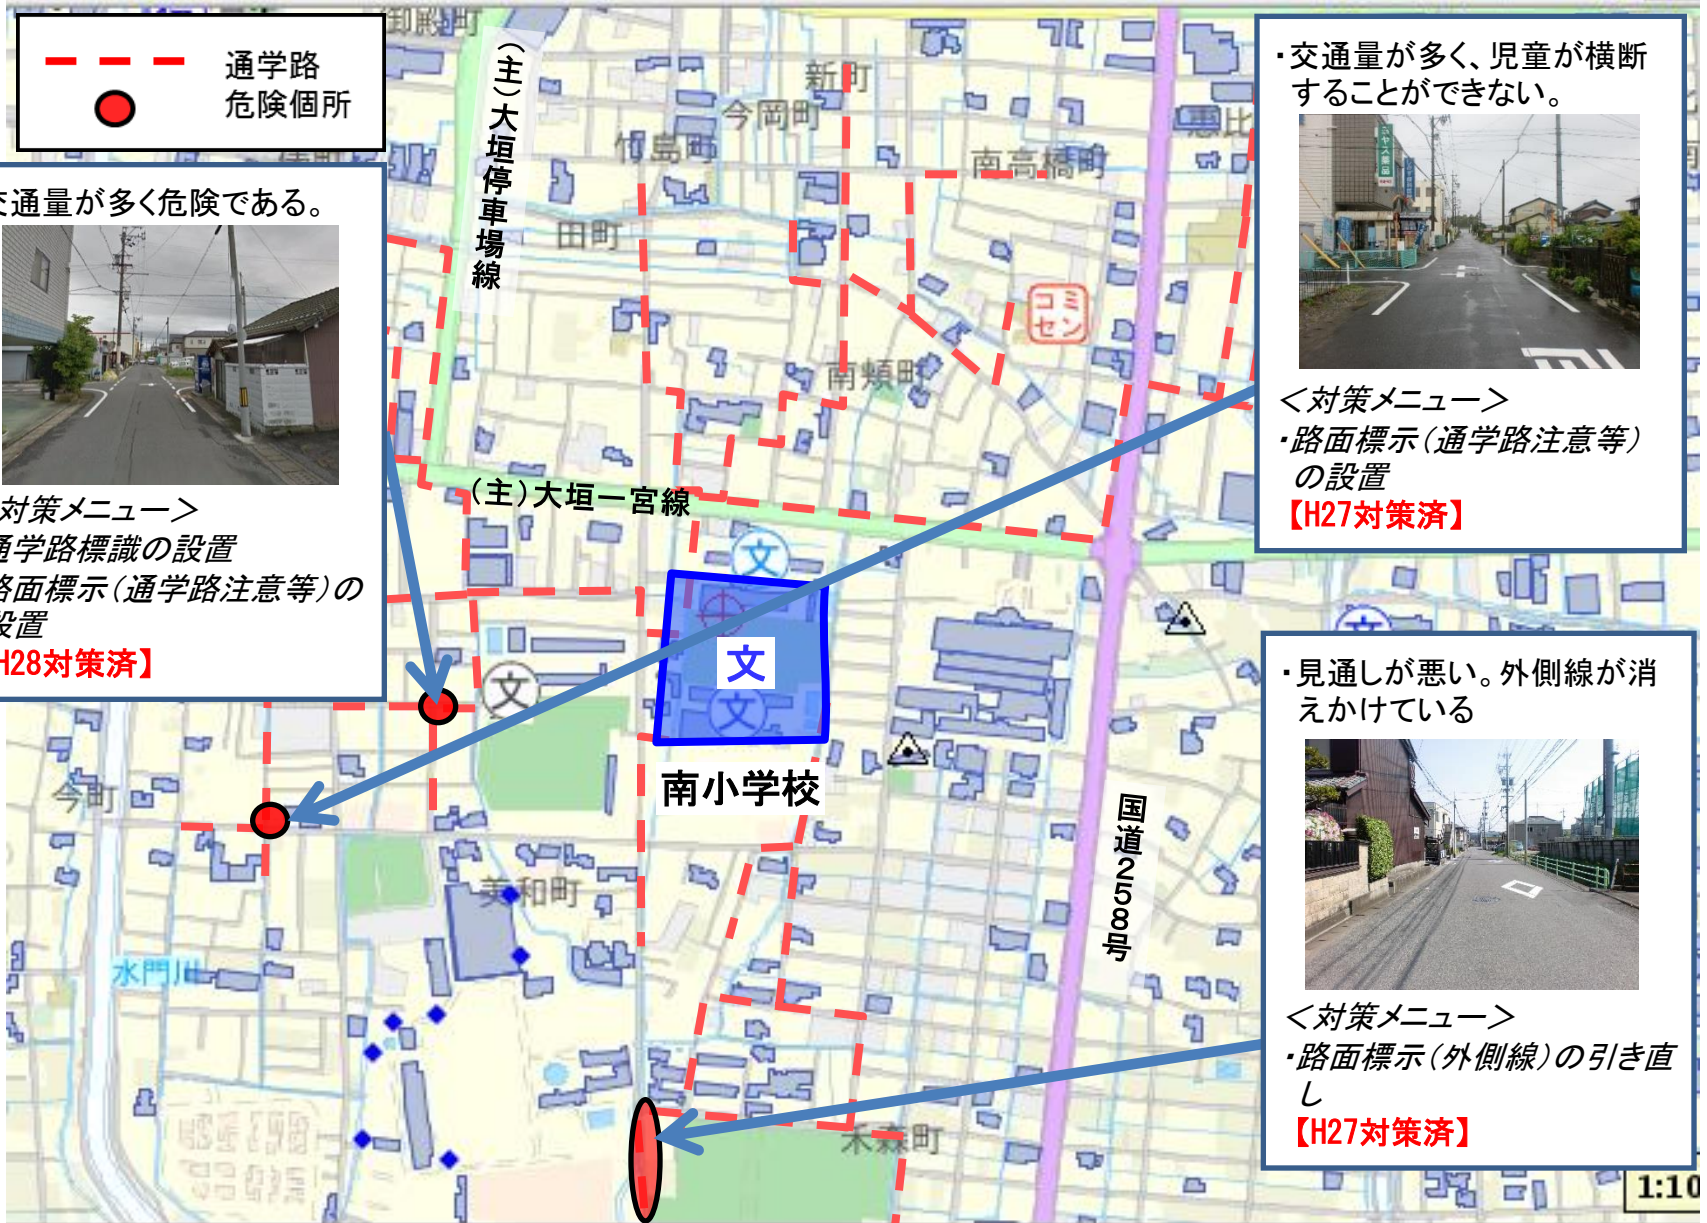
H27 通学路点検箇所図(南小学校3)

・交通量が多く危険である。

・交通量が多く、児童が横断することができない。

・見通しが悪い。外側線が消えかけている

- ・通学路標識の設置
 - ・路面標示(通学路注意等)の設置
- 【H28対策済】**

- ・路面標示(通学路注意等)の設置
- 【H27対策済】**

- ・路面標示(外側線)の引き直し
- 【H27対策済】**

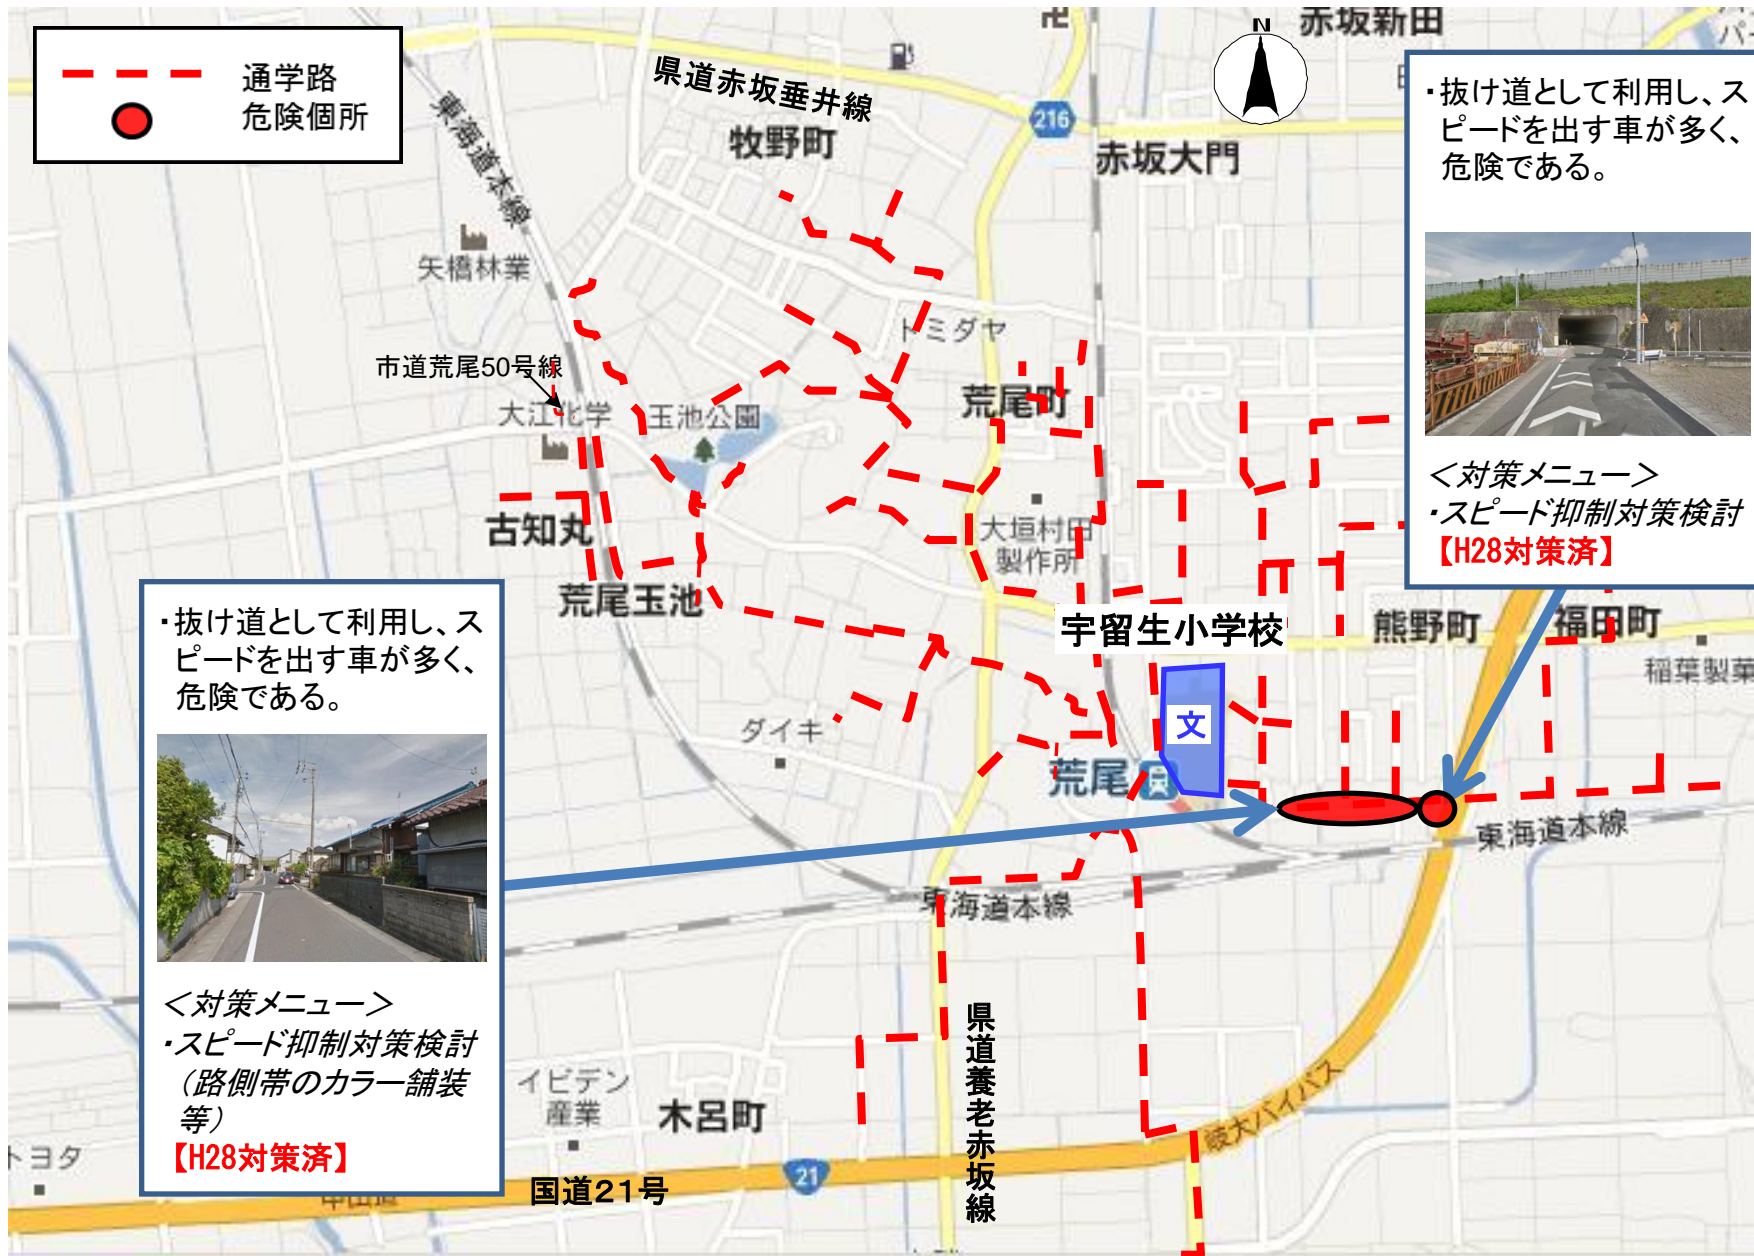
H27 通学路点検箇所図(宇留生小学校2)

・抜け道として利用し、スピードを出す車が多く、危険である。

<対策メニュー>
 ・スピード抑制対策検討
【H28対策済】

<対策メニュー>
 ・スピード抑制対策検討
 (路側帯のカラー舗装等)
【H28対策済】

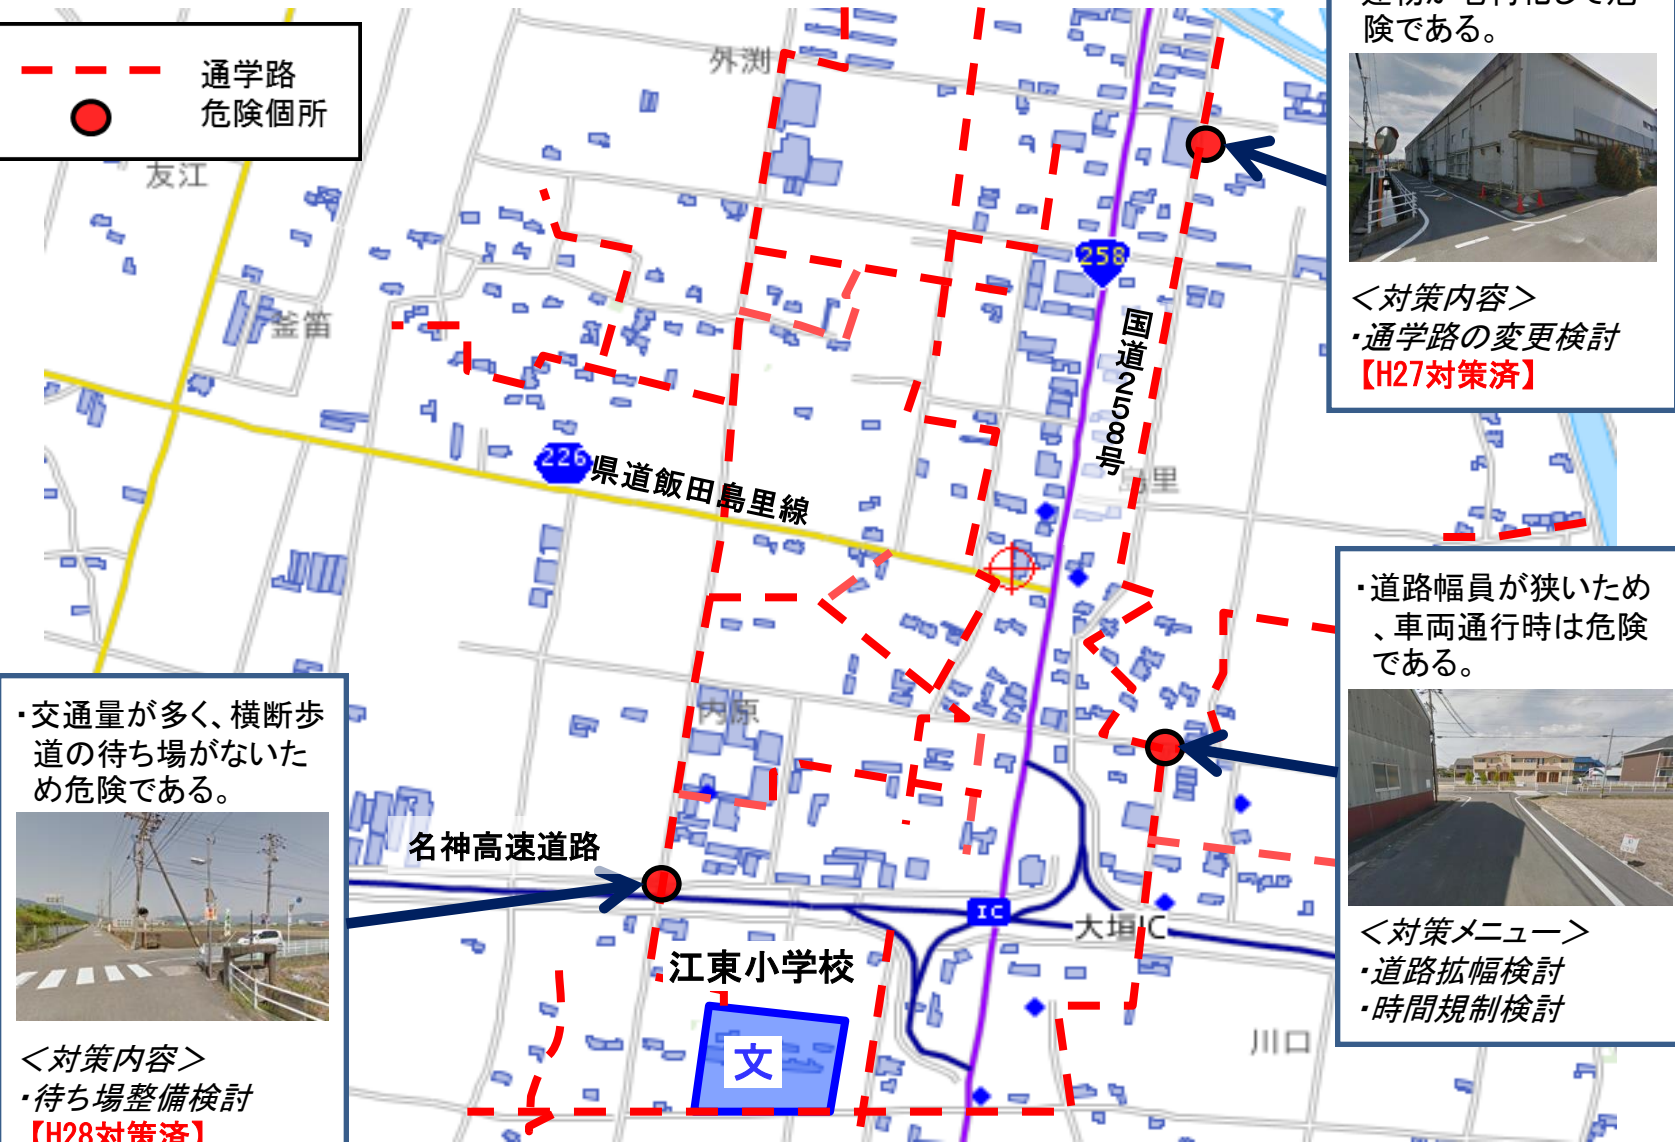
H27 通学路点検箇所図(江東小学校1)

・交通量が多く、横断歩道の待ち場がないため危険である。

・建物が老朽化して危険である。

・道路幅員が狭いため、車両通行時は危険である。

<対策内容>
 ・待ち場整備検討
【H28対策済】

<対策内容>
 ・通学路の変更検討
【H27対策済】

<対策メニュー>
 ・道路拡幅検討
 ・時間規制検討

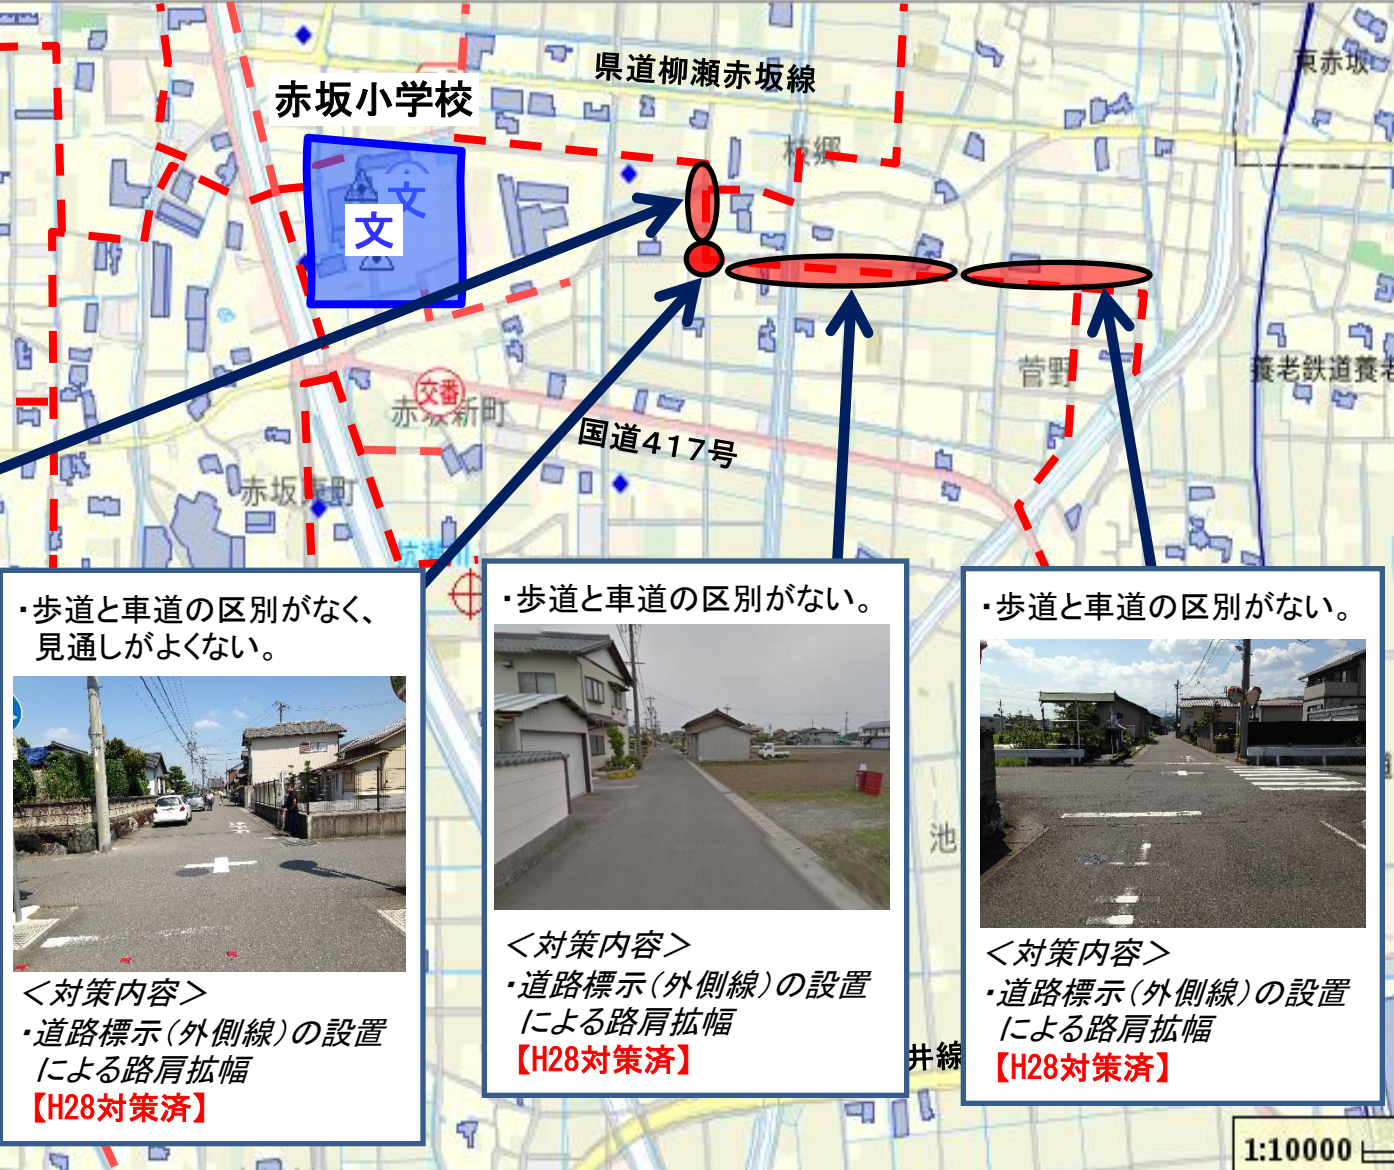
H27 通学路点検箇所図(赤坂小学校2)

・歩道と車道の区別がなく、
見通しがよくない。

・歩道と車道の区別がない。

・道路標示(外側線)の設置
による路肩拡幅
【H28対策済】

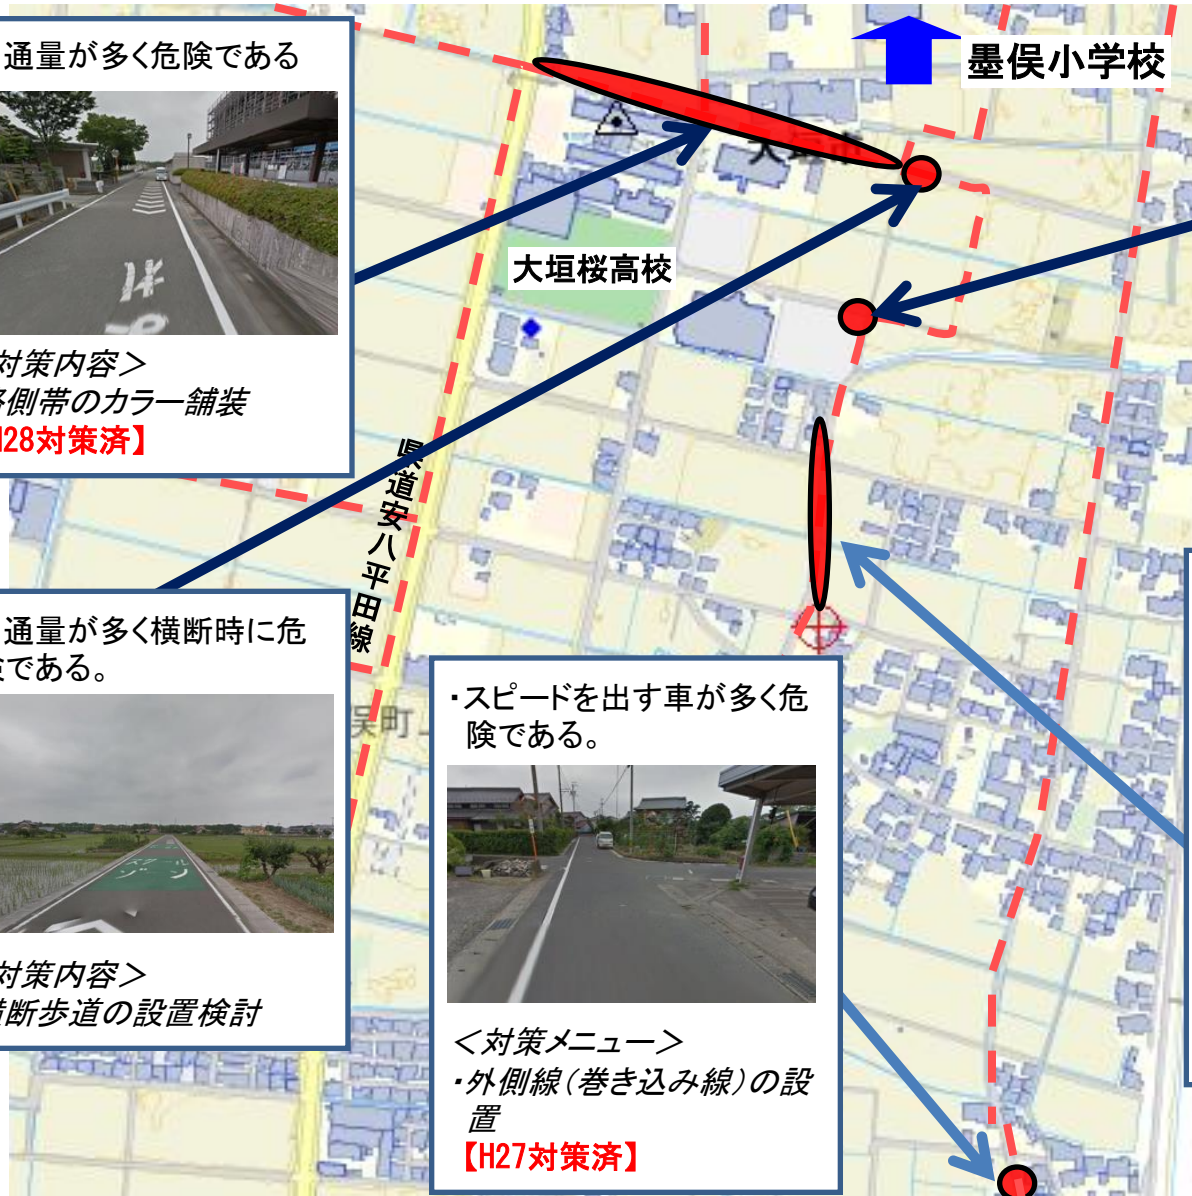
H27 通学路点検箇所図(墨俣小学校2)

・交通量が多く危険である

・交通量が多く横断時に危険である。

・スピードを出す車が多く危険である。

・道幅が広くなり、交通量が多く、危険である。

・路側帯のカラー舗装
【H28対策済】

・横断歩道の設置検討

・外側線(巻き込み線)の設置
【H27対策済】

・路面標示(片外側線、通学路注意)の設置
【H28対策済】
